Commune : **MARCENAT**

Maisons rouges

Rivière : **L' Allier**

Unité de gestion : Loire-Allier-Cher-Indre**Code :** LCI_S_2978**Date de mise à jour :** 16/01/2024**Auteur :** SPC LCI

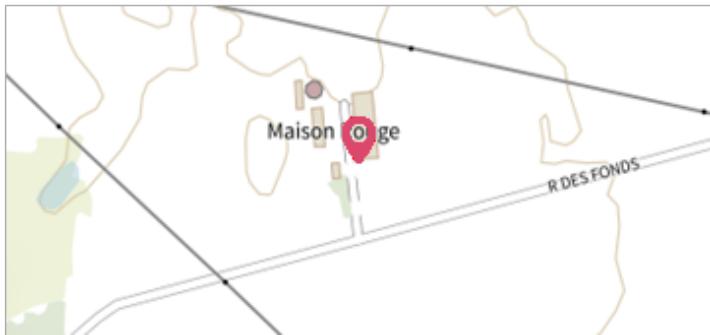
Commentaires : Ce site se trouvait au niveau du lieu dit "Maison Rouge", plus précisément, sur le coin de la grange en pierre. Celle-ci a disparue en 2023.

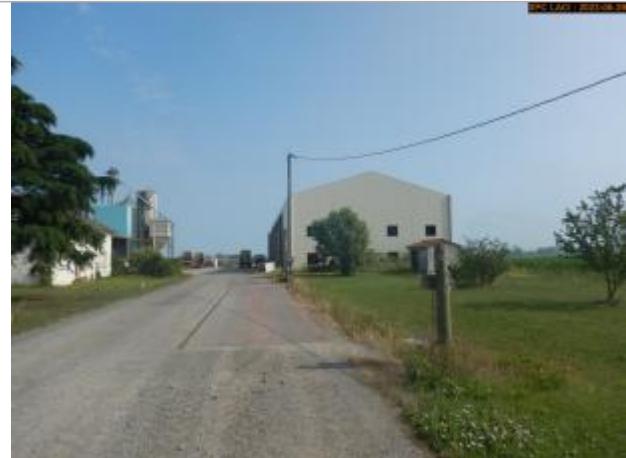
Vue du site en 2023 (avec le nouveau bâtiment)
