Commune : **MARCENAT**Rivière : **L' Allier****Maisons rouges**

**Code :** LCI\_S\_2978

**Code :** LCI\_R\_2978\_4790

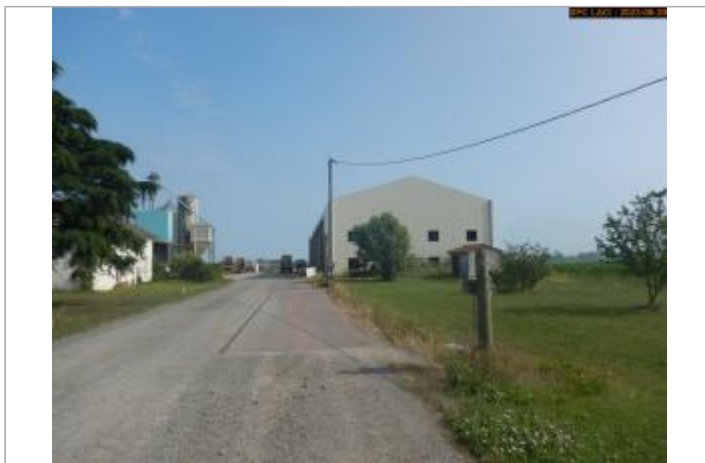
**Commentaires :** Ce site se trouvait au niveau du lieu dit "Maison Rouge", plus précisément, sur le coin de la grange en pierre. Celle-ci a disparue en 2023.

Vue du site en 2023 (avec le nouveau bâtiment)

**Commentaires :** Ce repère de crue était une marque gravée sur une pierre, au niveau du coin de la grange, ras le sol. Ce repère de crue a disparu en même temps que le bâtiment.
