Commune : TOULON-SUR-ALLIER	Rivière : L' Allier
La Motte

Unité de gestion : Allier
Code : LCI_S_3066 **Date de mise à jour** : 25/08/2016
Auteur : SPC LCI

Code : LCI_R_3066_4882 **Date de mise à jour** : 09/01/2023
Auteur : SPC LCI

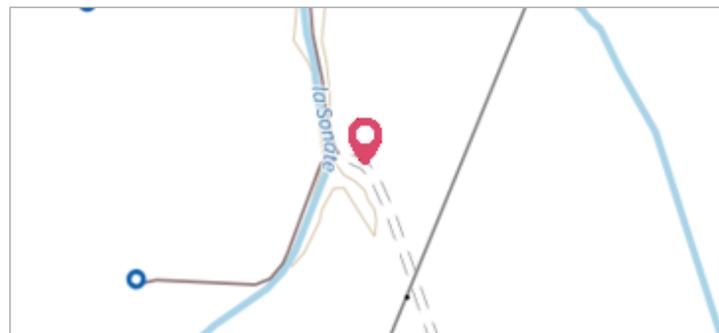
Commentaires : Au niveau de la patte d'oie se trouvant sur le chemin privé partant de la ferme et allant vers l'Allier, après le grand virage à droite	1	Repère(s) sur le site
---	---	-----------------------
