Commune : **HERISSON**Rivière : **L' Aumance****Maison retraite****Commentaires** : Légèrement en aval de la maison de retraite - ras du mur de clôture du jardin, 1.4m d'eau à l'intérieur de la maison - Villa des Cueilles**3** Repère(s) sur le site**GÉNÉRAL****Unité de gestion** : Loire-Allier-Cher-Indre**Code** : LCI_S_3118**Date de mise à jour** : 25/08/2016**Auteur** : SPC LCI

GÉNÉRAL

Unité de gestion : Loire-Allier-Cher-Indre
Code : LCI_S_3118 **Date de mise à jour** : 25/08/2016
Auteur : SPC LCI

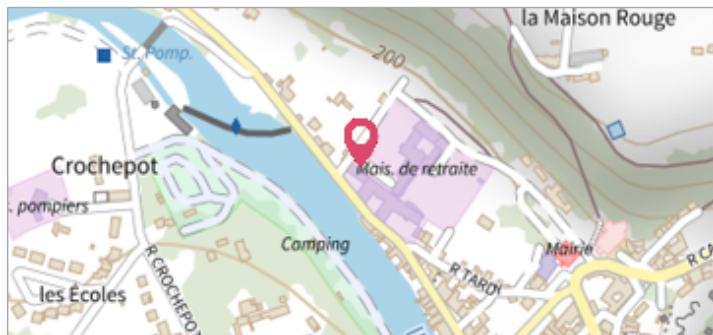
Nature de l'inondation : **Débordement de cours d'eau**Nature du repère : **Non renseigné****Commentaires** : Ras du mur de clôture du jardin, 1.4m d'eau à l'intérieur de la maison**GÉNÉRAL****Code** : LCI_R_3118_4951**Date de mise à jour** :**Auteur** : SPC LCI

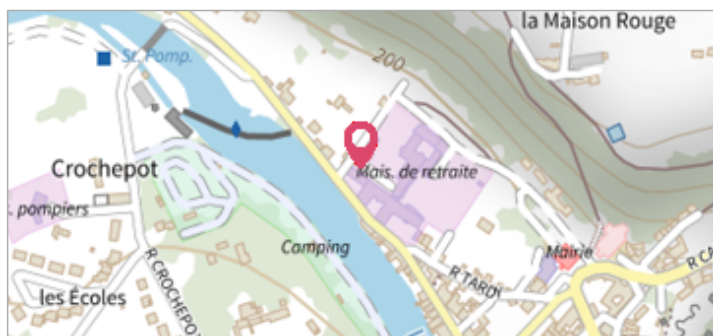
1958	Altitude calculée de l'eau : 194.62 m
Nature de l'inondation : Débordement de cours d'eau		Nature du repère : Non renseigné
Commentaires : Ras du mur de clôture du jardin, 1 m d'eau à l'intérieur de la maison

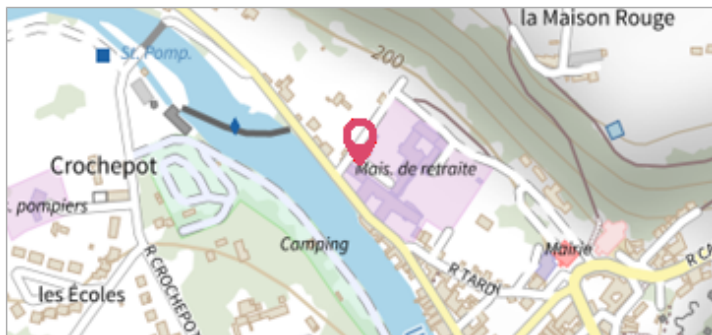
**1977**Nature de l'inondation : **Débordement de cours d'eau**Altitude calculée de l'eau : **194.42 m**Nature du repère : **Non renseigné****Commentaires** : Ras du mur de clôture du jardin, 0.8 m d'eau à l'intérieur de la maison**GÉNÉRAL****Code** : LCI_R_3118_4953**Date de mise à jour** :**Auteur** : SPC LCI
