Commune : **CHAMBON-SUR-VOUEIZE**Rivière : **La Tardes****Église Sainte-Valérie, place Massy****Commentaires** : Calvaire devant l'entrée de l'église**1** Repère(s) sur le site**GÉNÉRAL****Unité de gestion** : Loire-Cher-Indre**Code** : LCI_S_4163**Date de mise à jour** : 26/03/2020**Auteur** : SPC LCI

GÉOLOCALISATION**Coordonnées WGS84** : X: 2.42564110 / Y: 46.18933700**Coordonnées RGF93 (Lambert 93)** X: 655702 / Y: 6565660.98**Coordonnées RGF93 (ETRS89)** : X: 2.4256411 / Y: 46.189337**Code Hydro**: K51-0300**Rive de référence**: Droite

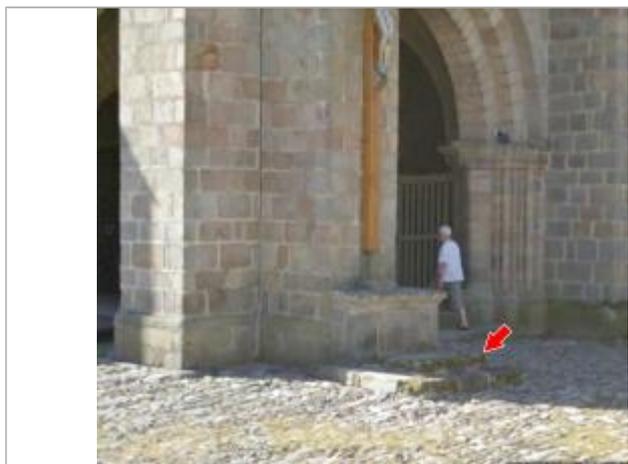
Vue du repère en 2016

**1960**Nature de l'inondation : **Débordement de cours d'eau**Altitude calculée de l'eau : **331.33 m**Nature du repère : **Photographie****Commentaires** : Arrivée à la moitié de la deuxième marche du calvaire.**GÉNÉRAL****Code** : LCI_R_4163_6554**Date de mise à jour** :**Auteur** : SPC LCI

MARQUE**Maximum de l'inondation** : Oui**Visibilité** : Non renseigné**État du repère** : Bon**Pérennité** : Non renseigné**Repère calculé** : Non**PHEC** : Non**SOURCE DE REPÉRAGE : RECENSEMENT LRPC BLOIS - 2014 -****Type de repérage** : Source bibliographique**Organisme** : CETE Normandie - Centre**NIVELLEMENT D'ORIGINE****Méthode** : Cheminement topographique**Organisme** : CETE Normandie - Centre**Référence nivelée** : Marque d'inondation**Description référence du repère** : marque de crue**Système altimétrique** : NGF IGN 1969 (système normal)**Altitude de la référence (en m)** : 331.330 m**Différence entre le niveau d'eau et la référence (en m)** : 0.000 m**Altitude calculée de l'eau (en m)** : 331.33
