Commune : **MONTLUCON**Rivière : **Le Cher****Rue Chantoiseau, n°97**

GÉNÉRAL**Unité de gestion :** Loire-Allier-Cher-Indre**Code :** LCI_S_4287**Date de mise à jour :** 30/04/2020**Auteur :** SPC LCI

**4 Mai 1940**Nature de l'inondation : **Débordement de cours d'eau**Altitude calculée de l'eau : **204.51 m**Nature du repère : **Marque peinture ou encre**

**26 Mai 1958**Nature de l'inondation : **Débordement de cours d'eau**Altitude calculée de l'eau : **204.12 m**Nature du repère : **Marque peinture ou encre**

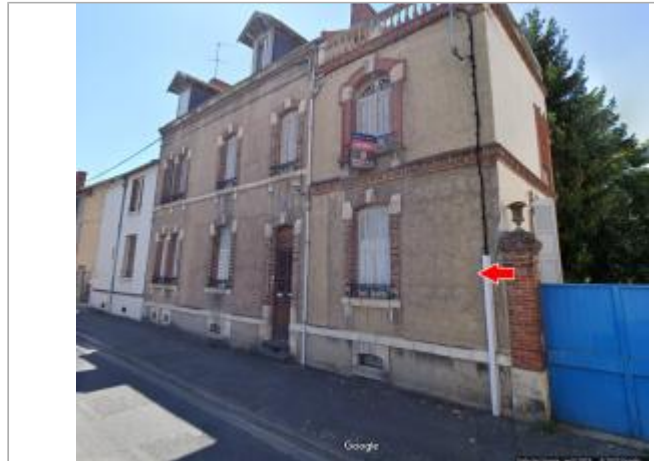
Commentaires : Deux repères (3-4 mai 1940 et 1958) gravés sur le mur de la façade la plus à droite. Repères apparemment effacés.

Vue du site en 2019 (source : Google Street View)

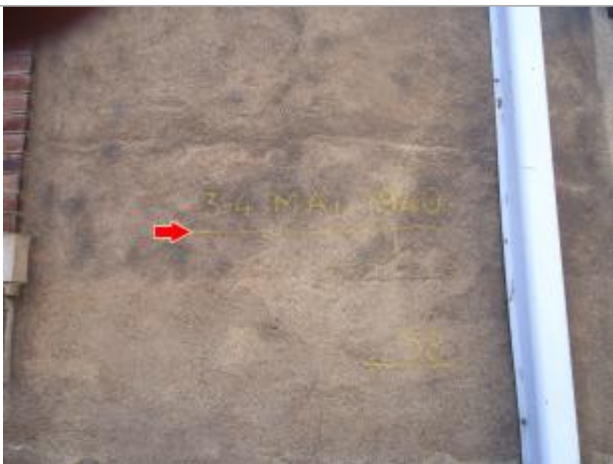
Commentaires : Trait gravé sur le mur de la maison

MARQUE**Texte :** 3-4 MAI 1940**Maximum de l'inondation :** Oui**Visibilité :** Oui**État du repère :** Disparu**Pérennité :** Aucune**Repère calculé :** Non**PHEC :** Non

Photo du recensement d'origine (2014)

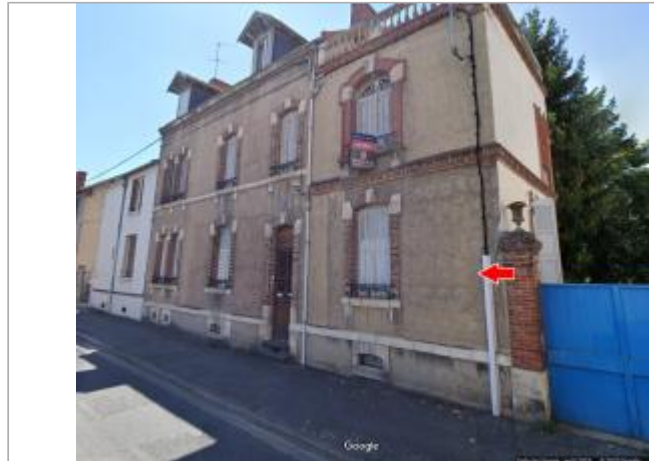
Commentaires : Deux repères (3-4 mai 1940 et 1958) gravés sur le mur de la façade la plus à droite. Repères apparemment effacés.

Vue du site en 2019 (source : Google Street View)

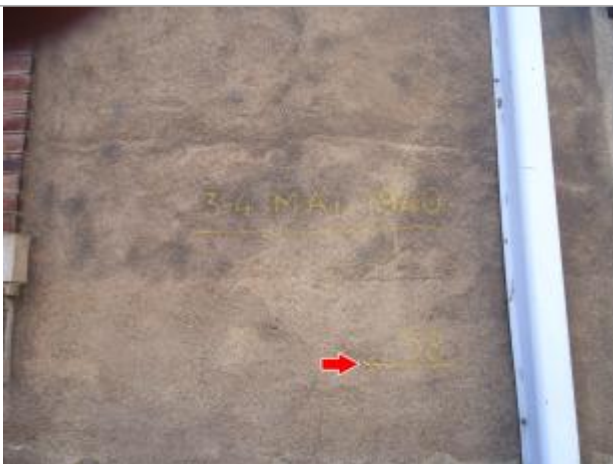
Commentaires : Trait gravé dans le mur de la maison

MARQUE**Texte :** 58**Maximum de l'inondation :** Oui**Visibilité :** Non renseigné**État du repère :** Disparu**Pérennité :** Aucune**Repère calculé :** Non**PHEC :** Non

Photo du recensement d'origine (2014)
