Commune : **SAINT-AMAND-MONTROND** | Rivière : **La Marmande**

**Place Mutin**

**Unité de gestion :** Loire-Allier-Cher-Indre  
**Code :** LCI\_S\_4403 **Date de mise à jour :** 04/06/2020  
**Auteur :** SPC LCI

**Code :** LCI\_R\_4403\_6922 **Date de mise à jour :** 04/06/2020  
**Auteur :** SPC LCI

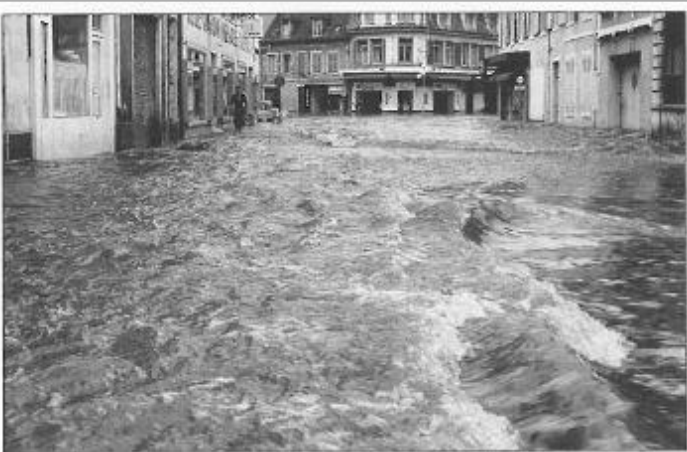
**Commentaires :** Le livre "Deux siècles de calamité en Berry" annonçait au pic de crue 1 m d'eau sur la place

Photo d'archive de la crue extraite du livre "Deux siècles de calamité en Berry"
