Commune : **NANTES**Rivière : **La Loire****85 quai de la Fosse****Commentaires** : Site CORELA S127R1 - Mur extérieur - Rouillé, lichen, plante devant - Moyen état - à préciser**1**

GÉNÉRAL**Unité de gestion** : Maine-Loire aval**Code** : LCI_S_7364**Date de mise à jour** : 14/10/2020**Auteur** : SPC LCI

**Décembre 1872**Nature de l'inondation : **Débordement de cours d'eau**Altitude calculée de l'eau : **6.87 m**Nature du repère : **Plaque****GÉNÉRAL****Code** : 1872**Date de mise à jour** :**Auteur** : SPC MLA

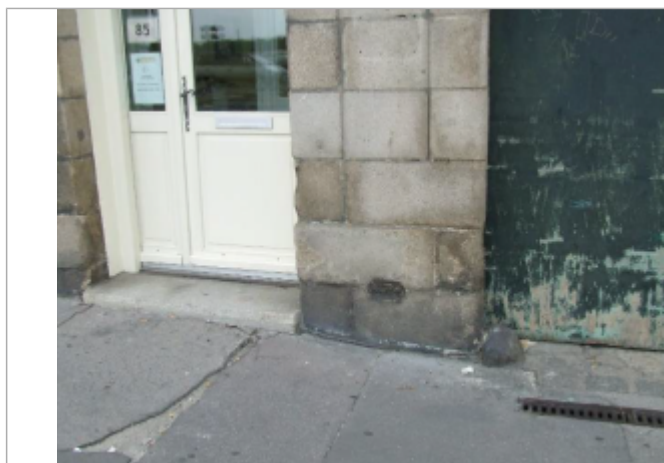
85 quai de la Fosse

MARQUE**Texte** : Crue 1872**Visibilité** : Oui**État du repère** : Moyen**Pérennité** : Moyenne

NIVELLEMENT EFFECTUÉ PAR LA CHAMBRE DÉPARTEMENTALE 44 DES GÉOMÈTRES-EXPERTS (UNGE)**Méthode** : GPS**Référence nivelée** : Marque d'inondation**Système altimétrique** : NGF IGN 1969 (système normal)**Altitude de la référence (en m)** : 6.870 m**Altitude calculée de l'eau (en m)** : 6.87
