Commune : **CHALONNES-SUR-LOIRE**Rivière : **La Loire**

## Mur de l'église Saint-Maurille

**Unité de gestion :** Maine-Loire aval**Code :** LCI\_S\_7436**Date de mise à jour :** 17/01/2025**Auteur :** SPC LCI

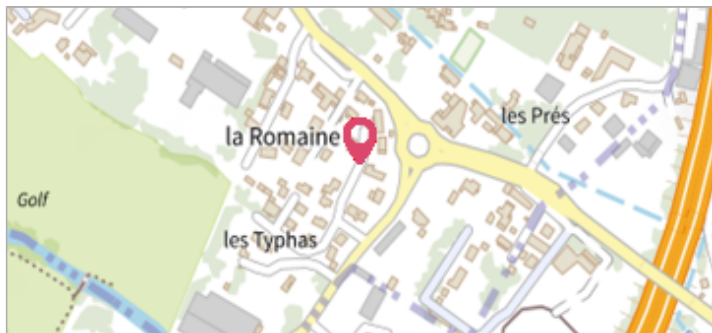
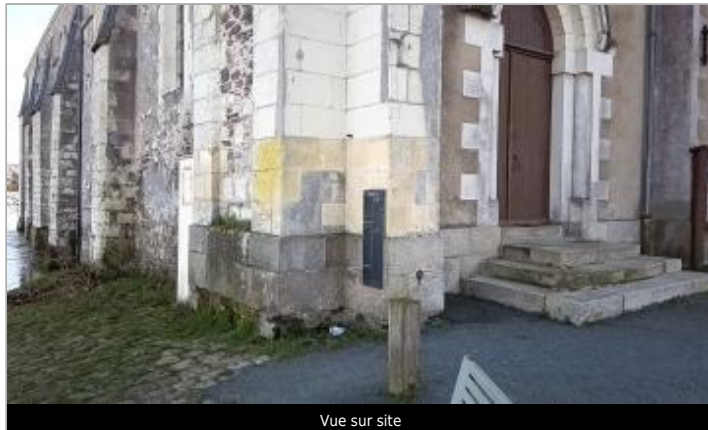
Vue sur site

**Commentaires :** Site CORELA S24R2 - Mur extérieur - Excellent état - Traits gravés sur une ardoise fixée sur le coté de l'église, face Loire, à coté du RN. Ces repères ne sont pas cohérents avec ceux gravés sur la maison en face (ardoise sans doute décalée).

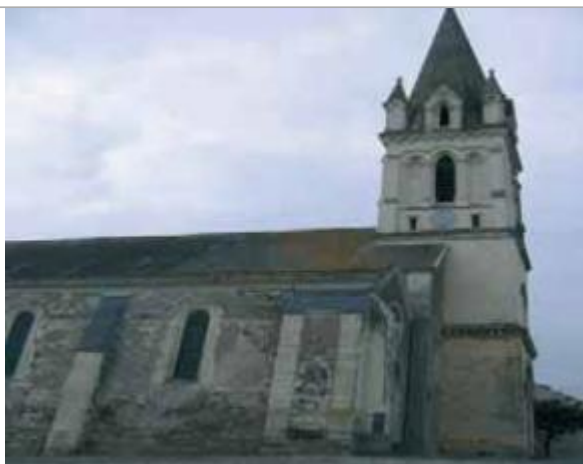
Vue du repère

**1936**Nature de l'inondation : **Débordement de cours d'eau**Altitude calculée de l'eau : **18.31 m**Nature du repère : **Plaque****Commentaires :** Plaque en ardoise. Support : Mur extérieur

**Maximum de l'inondation :** Oui**Visibilité :** Non renseigné**État du repère :** Bon**Pérennité :** Non renseigné**Repère calculé :** Non**PHEC :** Non**SOURCE DE REPÉRAGE :** RECENSEMENT DREAL PAYS-DE-LA-LOIRE - CORELA - 2005-2006 -**Type de repérage :** Source bibliographique

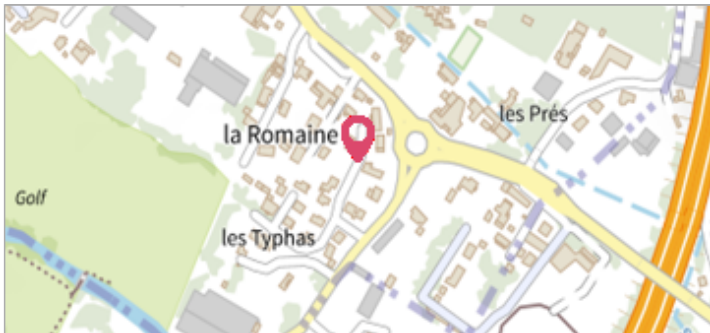
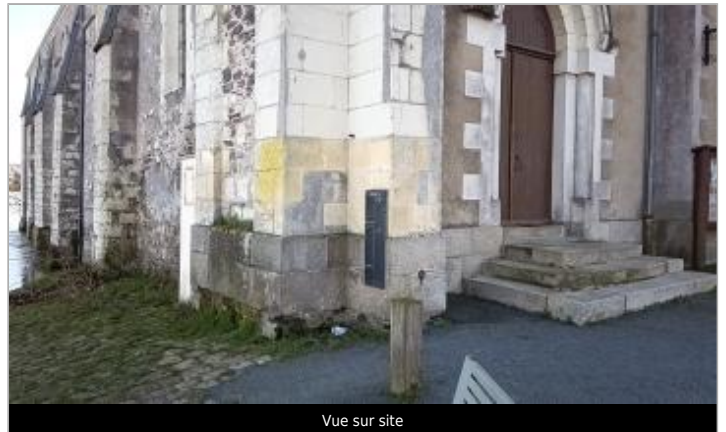
Vue sur site

**Commentaires :** Site CORELA S24R2 - Mur extérieur - Excellent état - Traits gravés sur une ardoise fixée sur le coté de l'église, face Loire, à coté du RN. Ces repères ne sont pas cohérents avec ceux gravés sur la maison en face (ardoise sans doute décalée).

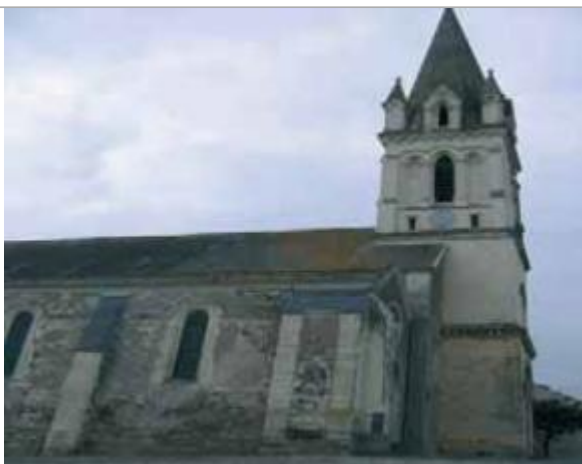
Vue du repère

**1982**Nature de l'inondation : **Débordement de cours d'eau**Altitude calculée de l'eau : **18.21 m**Nature du repère : **Plaque****Commentaires :** Plaque en ardoise. Support : Mur extérieur**GÉNÉRAL****Code :** CORELA\_R\_7436\_5**Date de mise à jour :****Auteur :** SPC MLA

**MARQUE****Maximum de l'inondation :** Oui**Visibilité :** Non renseigné**État du repère :** Bon**Pérennité :** Non renseigné**Repère calculé :** Non**PHEC :** Non**SOURCE DE REPÉRAGE :** RECENSEMENT DREAL PAYS-DE-LA-LOIRE - CORELA - 2005-2006 -**Type de repérage :** Source bibliographique**NIVELLEMENT D'ORIGINE****Méthode :** Cheminement topographique**Organisme :** DIREN Centre**Référence nivelée :** Marque d'inondation**Système altimétrique :** NGF IGN 1969 (système normal)**Altitude de la référence (en m) :** 18.210 m**Altitude calculée de l'eau (en m) :** 18.21

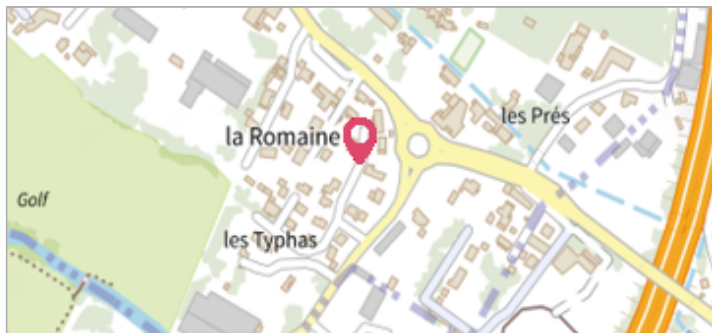
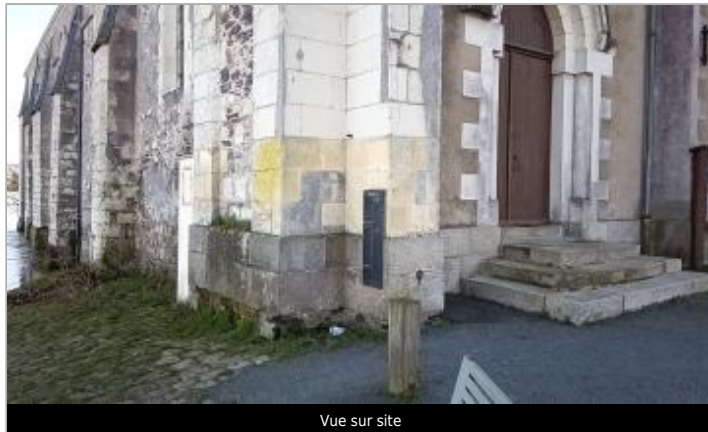
Vue sur site

**Commentaires :** Site CORELA S24R2 - Mur extérieur - Excellent état - Traits gravés sur une ardoise fixée sur le coté de l'église, face Loire, à coté du RN. Ces repères ne sont pas cohérents avec ceux gravés sur la maison en face (ardoise sans doute décalée).

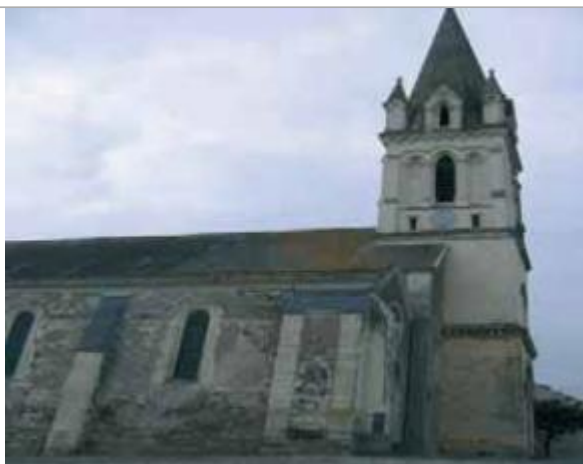
Vue du repère

**1940**Nature de l'inondation : **Débordement de cours d'eau**Altitude calculée de l'eau : **18.18 m**Nature du repère : **Plaque****Commentaires :** Plaque en ardoise. Support : Mur extérieur**GÉNÉRAL****Code :** CORELA\_R\_7436\_3**Date de mise à jour :****Auteur :** SPC MLA

**MARQUE****Maximum de l'inondation :** Oui**Visibilité :** Non renseigné**État du repère :** Bon**Pérennité :** Non renseigné**Repère calculé :** Non**PHEC :** Non**SOURCE DE REPÉRAGE :** RECENSEMENT DREAL PAYS-DE-LA-LOIRE - CORELA - 2005-2006 -**Type de repérage :** Source bibliographique**NIVELLEMENT D'ORIGINE****Méthode :** Cheminement topographique**Organisme :** DIREN Centre**Référence nivelée :** Marque d'inondation**Système altimétrique :** NGF IGN 1969 (système normal)**Altitude de la référence (en m) :** 18.180 m**Altitude calculée de l'eau (en m) :** 18.18

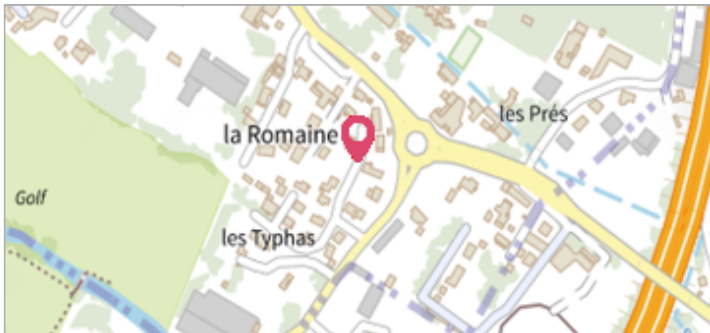
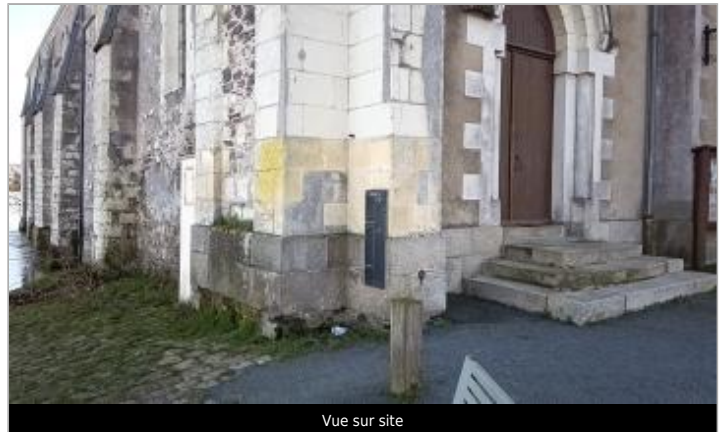
Vue sur site

**Commentaires :** Site CORELA S24R2 - Mur extérieur - Excellent état - Traits gravés sur une ardoise fixée sur le coté de l'église, face Loire, à coté du RN. Ces repères ne sont pas cohérents avec ceux gravés sur la maison en face (ardoise sans doute décalée).

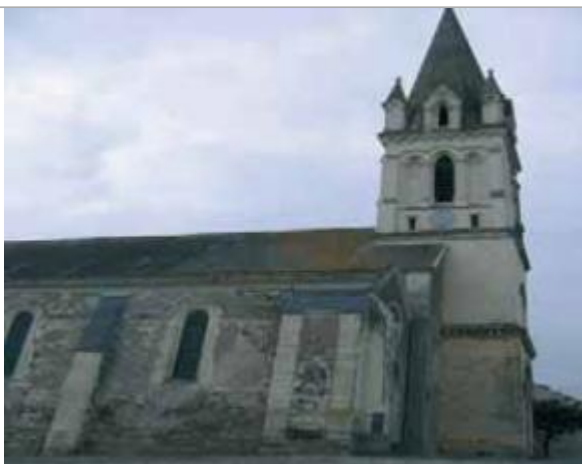
Vue du repère

**5 juin 1856**Altitude calculée de l'eau : **17.84 m**Nature de l'inondation : **Débordement de cours d'eau**Nature du repère : **Plaque****Commentaires :** Plaque en ardoise. Support : Mur extérieur**GÉNÉRAL****Code :** CORELA\_R\_7436\_1**Date de mise à jour :****Auteur :** SPC MLA

**MARQUE****Maximum de l'inondation :** Oui**Visibilité :** Non renseigné**État du repère :** Bon**Pérennité :** Non renseigné**Repère calculé :** Non**PHEC :** Non**SOURCE DE REPÉRAGE :** RECENSEMENT DREAL PAYS-DE-LA-LOIRE - CORELA - 2005-2006 -**Type de repérage :** Source bibliographique**NIVELLEMENT D'ORIGINE****Méthode :** Cheminement topographique**Organisme :** DIREN Centre**Référence nivelée :** Marque d'inondation**Système altimétrique :** NGF IGN 1969 (système normal)**Altitude de la référence (en m) :** 17.840 m**Altitude calculée de l'eau (en m) :** 17.84

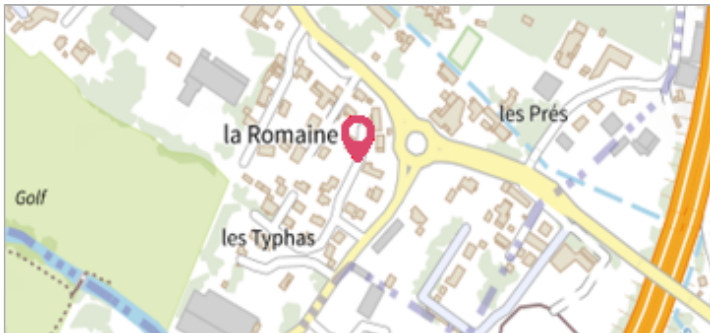
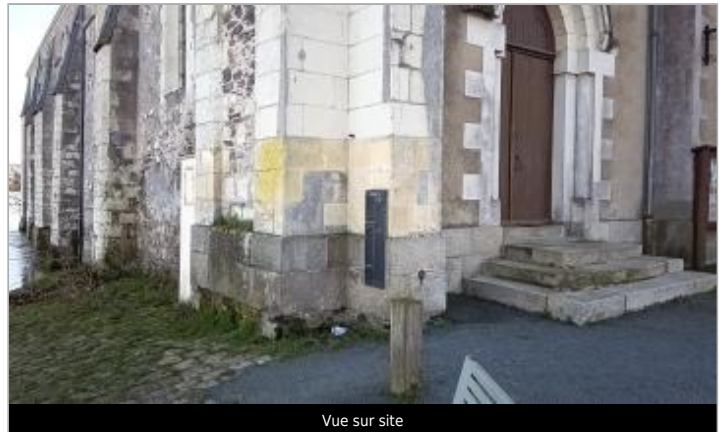
Vue sur site

**Commentaires :** Site CORELA S24R2 - Mur extérieur - Excellent état - Traits gravés sur une ardoise fixée sur le coté de l'église, face Loire, à coté du RN. Ces repères ne sont pas cohérents avec ceux gravés sur la maison en face (ardoise sans doute décalée).

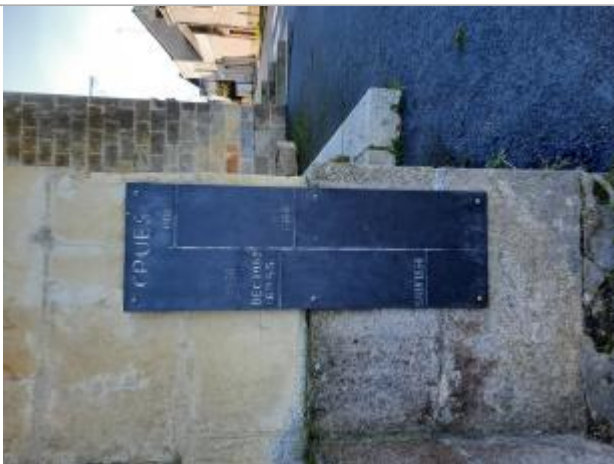
Vue sur la plaque

**1910**Nature de l'inondation : **Débordement de cours d'eau**Altitude calculée de l'eau : **18.46 m**Nature du repère : **Plaque**

**Commentaires :** Plaque en ardoise. Support : Mur extérieur

État du repère : Bon
