Commune : **COUR-SUR-LOIRE**Rivière : **La Loire****Le Vivier, n°11**

2 Repère(s) sur le site**GÉNÉRAL****Unité de gestion :** Loire-Allier-Cher-Indre**Code :** LCI_S_39**Date de mise à jour :** 13/02/2022**Auteur :** SPC LCI

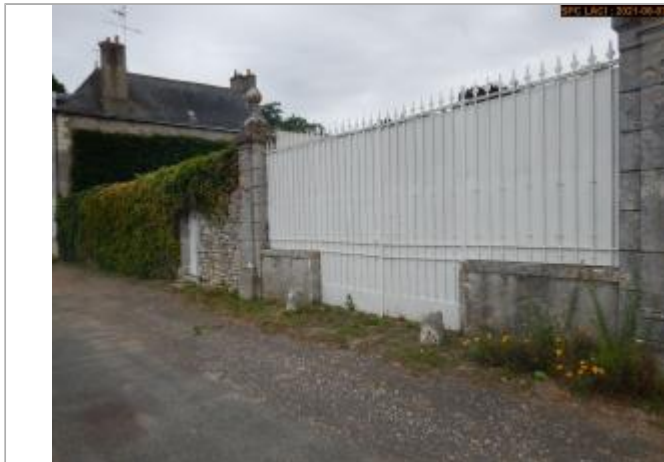
Commentaires : Sur un pilier près d'un portail d'entrée de la propriété au Vivier, au n°11 et sur une pierre encastrée dans le mur à 10 m à l'aval (date crue 1866 erronée : 29/07/1866 au lieu de 29/09/1866). En 2021, pour ce dernier, le mur est envahi de vignes sauvages, il est impossible de le voir sur la photographie. A 80 mètres environ à l'aval de l'échelle.

Vue du site en 2021

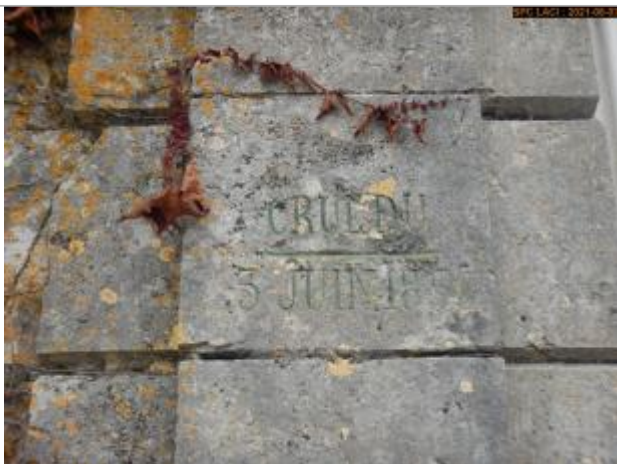
MARQUE**Texte :** Crue du 3 juin 1856**Maximum de l'inondation :** Oui**Visibilité :** Oui**État du repère :** Bon**Pérennité :** Longue**Repère calculé :** Non**PHEC :** Oui**SOURCE DE REPÉRAGE : VISITE DE TERRAIN -****Type de repérage :** Source bibliographique**Organisme(s) :** DIREN Centre**NIVELLEMENT D'ORIGINE****Méthode :** Cheminement topographique**Organisme :** DIREN Centre**Référence nivelée :** Marque d'inondation**Description référence du repère :** marque de crue**Système altimétrique :** NGF IGN 1969 (système normal)**Altitude de la référence (en m) :** 77.950 m**Différence entre le niveau d'eau et la référence (en m) :** 0.000 m**Altitude calculée de l'eau (en m) :** 77.95 m

Vue du repère rapprochée en 2021 de la crue de 1856
