Commune : COUR-SUR-LOIRE

Rivière : La Loire

Le Vivier, n°11

Unité de gestion : Loire-Allier-Cher-Indre**Code :** LCI_S_39**Date de mise à jour :** 13/02/2022**Auteur :** SPC LCI

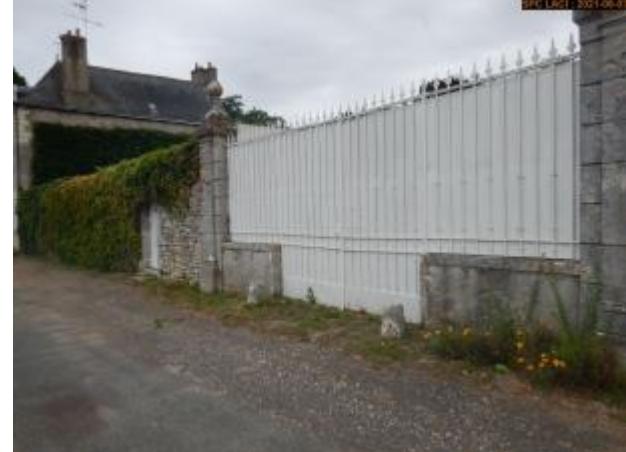
Commentaires : Sur un pilier près d'un portail d'entrée de la propriété au Vivier, au n°11 et sur une pierre encastrée dans le mur à 10 m à l'aval (date crue 1866 erronée : 29/07/1866 au lieu de 29/09/1866). En 2021, pour ce dernier, le mur est envahi de vignes sauvages, il est impossible de le voir sur la photographie. A 80 mètres environ à l'aval de l'échelle.

Vue du site en 2021

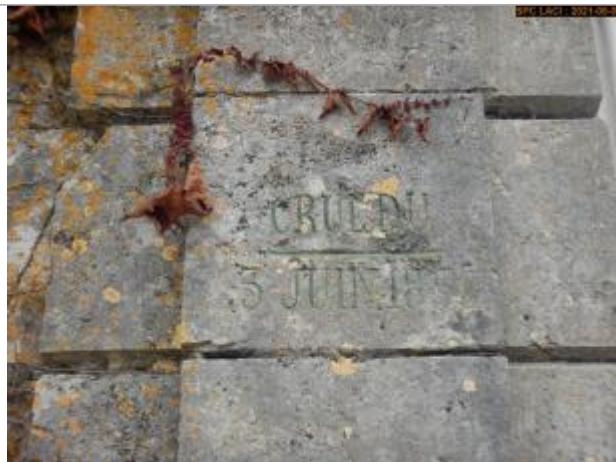
Code : LCI_R_39_103**Date de mise à jour :****Auteur :** SPC LCI

Altitude calculée de l'eau : **77.95 m**

Nature du repère : Marque gravée

Vue du repère rapprochée en 2021 de la crue de 1856

Texte : Crue du 3 juin 1856**Maximum de l'inondation :** Oui**Visibilité :** Oui**Pérennité :** Longue**PHEC :** Oui**État du repère :** Bon**Repère calculé :** Non
