Commune : **LA CHARITE-SUR-LOIRE**Rivière : **La Loire****Escalier, Vieux Pont N151****Commentaires** : Ces repères de crue se situent au niveau du mur le long de l'escalier à 10 m à l'aval du pont de la Nationale N151. Cet escalier mène au bord de Loire et au dessous du pont.**3** Repère(s) sur le site**GÉNÉRAL****Unité de gestion** : Loire-Allier-Cher-Indre**Code** : LCI_S_105**Date de mise à jour** : 09/01/2023**Auteur** : SPC LCI

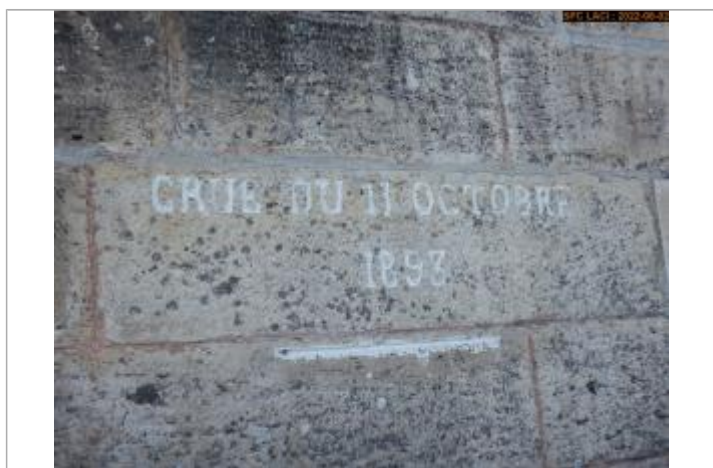
Vue du repère

Nature de l'inondation : **Débordement de cours d'eau**Nature du repère : **Marque gravée****Commentaires** : Ce repère de crue est une marque gravée blanche. Elle est située sur le mur au niveau d'escalier.**GÉNÉRAL****Code** : LCI_R_105_182**Date de mise à jour** :**Auteur** : SPC LCI

MARQUE**Texte** : CRUE DU 11 OCTOBRE 1893**Maximum de l'inondation** : Oui**Visibilité** : Oui**État du repère** : Bon**Pérennité** : Longue**Repère calculé** : Non**PHEC** : Non**SOURCE DE REPÉRAGE : VISITE DE TERRAIN -****Type de repérage** : Source bibliographique**Organisme(s)** : DIREN Centre**NIVELLEMENT D'ORIGINE****Méthode** : Cheminement topographique**Organisme** : IGN**Commentaires sur le nivellement** : Point d'appui : Yi.m3 24-II**Référence nivelée** : Marque d'inondation**Description référence du repère** : marque de crue**Système altimétrique** : NGF IGN 1969 (système normal)**Altitude de la référence (en m)** : 158.930 m**Différence entre le niveau d'eau et la référence (en m)** : 0.000 m**Altitude calculée de l'eau (en m)** : 158.93 m
