Commune : **LA CHARITE-SUR-LOIRE**Rivière : **La Loire****Escalier, Vieux Pont N151****Commentaires** : Ces repères de crue se situent au niveau du mur le long de l'escalier à 10 m à l'aval du pont de la Nationale N151. Cet escalier mène au bord de Loire et au dessous du pont.**3** Repère(s) sur le site**GÉNÉRAL****Unité de gestion** : Loire-Allier-Cher-Indre**Code** : LCI_S_105**Date de mise à jour** : 09/01/2023**Auteur** : SPC LCI

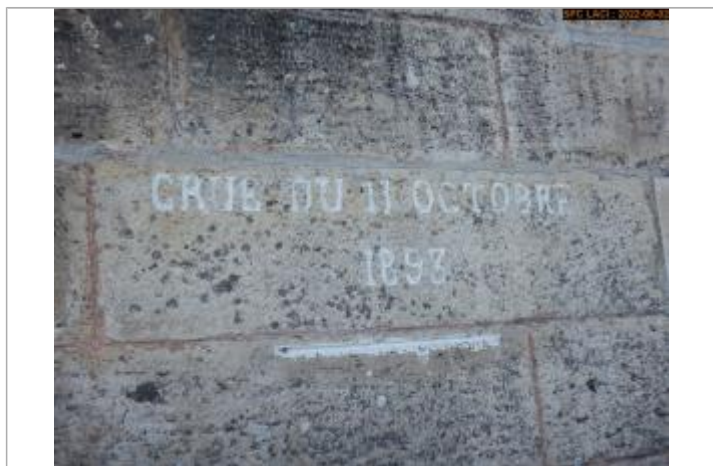
Vue du repère

**11 octobre 1893**Altitude calculée de l'eau : **158.93 m**Nature de l'inondation : **Débordement de cours d'eau**Nature du repère : **Marque gravée****Commentaires** : Ce repère de crue est une marque gravée blanche. Elle est située sur le mur au niveau d'escalier.**GÉNÉRAL****Code** : LCI_R_105_182**Date de mise à jour** :**Auteur** : SPC LCI

MARQUE**Texte** : CRUE DU 11 OCTOBRE 1893**Maximum de l'inondation** : Oui**Visibilité** : Oui**État du repère** : Bon**Pérennité** : Longue**Repère calculé** : Non**PHEC** : Non**SOURCE DE REPÉRAGE : VISITE DE TERRAIN -****Type de repérage** : Source bibliographique**Organisme(s)** : DIREN Centre**NIVELLEMENT D'ORIGINE****Méthode** : Cheminement topographique**Organisme** : IGN**Commentaires sur le nivellement** : Point d'appui : Yi.m3 24-II**Référence nivelée** : Marque d'inondation**Description référence du repère** : marque de crue**Système altimétrique** : NGF IGN 1969 (système normal)**Altitude de la référence (en m)** : 158.930 m**Différence entre le niveau d'eau et la référence (en m)** : 0.000 m**Altitude calculée de l'eau (en m)** : 158.93 m
