Commune : **LA CHARITE-SUR-LOIRE**Rivière : **La Loire****27 Quai Clémenceau**

**3** Repère(s) sur le site**GÉNÉRAL****Unité de gestion :** Loire-Allier-Cher-Indre**Code :** LCI\_S\_140**Date de mise à jour :** 04/01/2023**Auteur :** SPC LCI

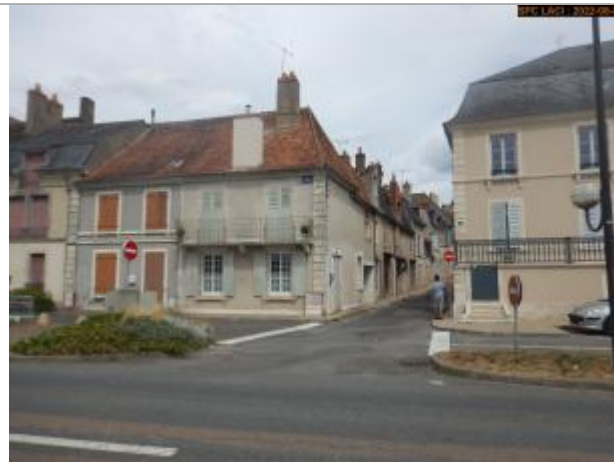
Vue du site éloignée

**Commentaires :** Ces repères de crue se situent au numéro N°27 du Quai de Clémenceau, sur la maison qui fait angle avec la rue André Charmillon. Plus précisément, ils se trouvent sur l'angle du mur à côté du portillon gris de l'entrée principale de la maison et derrière le panneau de signalisation "Sans interdit".

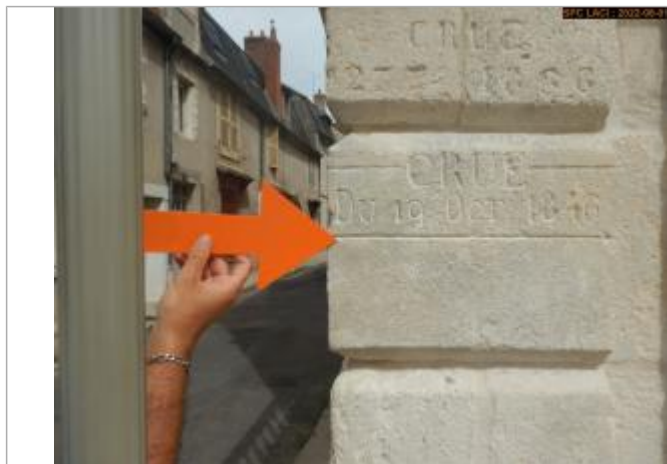
Vue du repère

**19 Octobre 1846**Altitude calculée de l'eau : **161.22 m**Nature de l'inondation : **Débordement de cours d'eau**Nature du repère : **Marque gravée**

**Commentaires :** Ce repère de crue est une marque gravée. Elle est située à hauteur d'homme sur l'angle du mur en pierre à côté du portail d'accès à la maison.
