Commune : **SAINT-FIRMIN-SUR-LOIRE**Rivière : **La Loire**

Eglise de St-Firmin

Code : LCI_S_156

Code : LCI_R_156_273

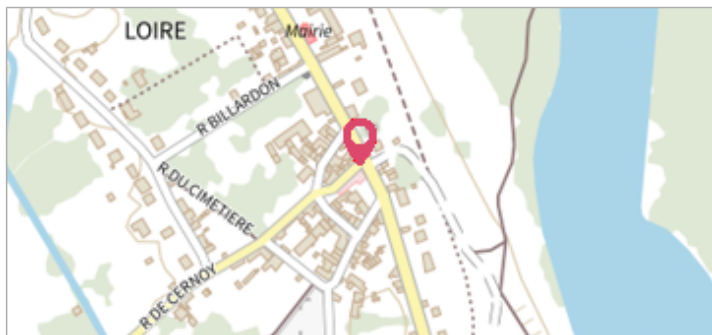
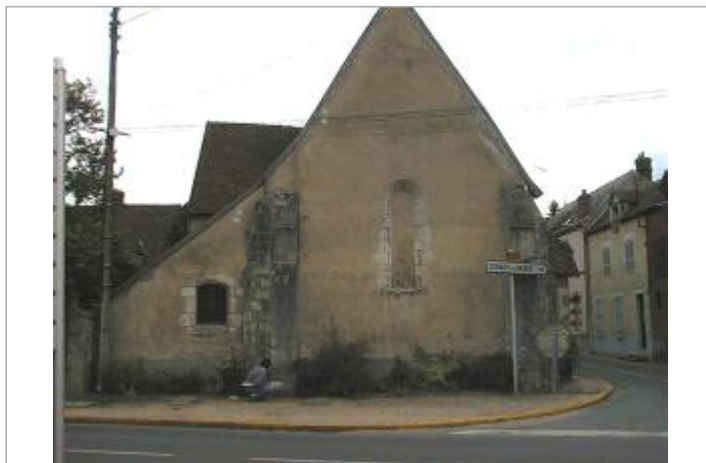
Photo du recensement d'origine

Commentaires : Sur deux piliers de la facade de l'église, coté rue. Ces repères sont également décrits dans un document de la commission des inondations datant de 1866 .

Nature du repère : **Marque gravée**

État du repère : Bon
