Commune : **LA RICHE**

Rivière : **La Loire**

Eglise de la Riche

Code : LCI_S_218

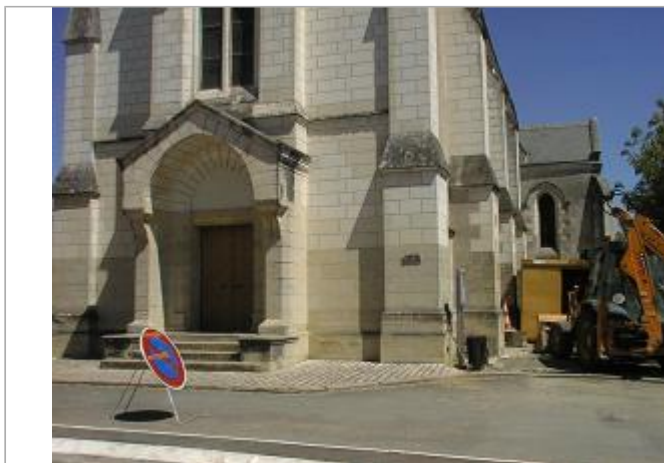
Photo du recensement d'origine

Commentaires : Sur un pilier d'angle de la facade de l'église. Ce repère est nivelé sur un ancien plan topo de la DDE 37.

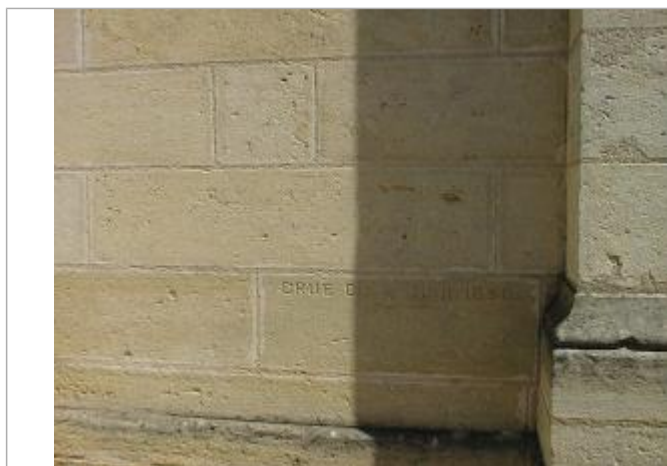
Vue du repère

Altitude calculée de l'eau : **48.14 m**

Nature du repère : **Marque gravée**

État du repère : Bon
