Commune : LA RICHE

# Eglise de la Riche

Code: LCI S 218 Date de mise à jour : 19/04/2021

**Code:** LCI\_R\_218\_394

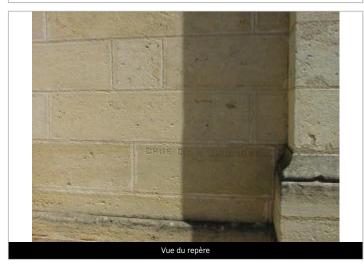
Commentaires : Sur un pilier d'angle de la facade de l'église. Ce repère est nivelé sur un ancien plan topo de la DDE 37.

Altitude calculée de l'eau : 48.14 m

Nature du repère : Marque gravée

Visibilité: Non renseigné État du repère : Bon Pérennité: Non renseigné Repère calculé: Non
