Commune : **BEAULIEU-SUR-LOIRE**Rivière : **La Loire**

Écluse de l'Étang

GÉNÉRAL

Code : LCI_S_236

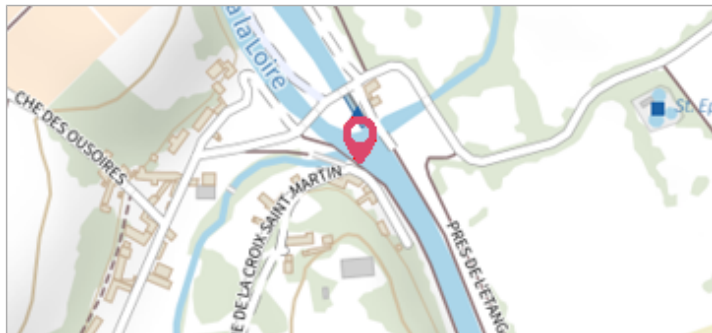
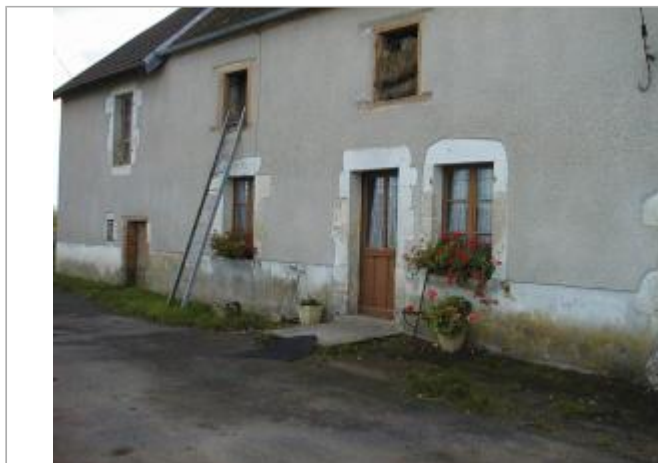
Photo du recensement d'origine

Commentaires : sur la facade d'une maison située en contre-bas de l'écluse de l'Étang . Les traits de crue sont situés de chaque coté d'une fenêtre .

**Octobre 1846**Nature de l'inondation : **Débordement de cours d'eau**Altitude calculée de l'eau : **137.4 m**Nature du repère : **Marque gravée**

État du repère : Mauvais
