Commune : **BEAULIEU-SUR-LOIRE**Rivière : **La Loire**

Écluse de l'Étang

3 Repère(s) sur le site

Code : LCI_S_236

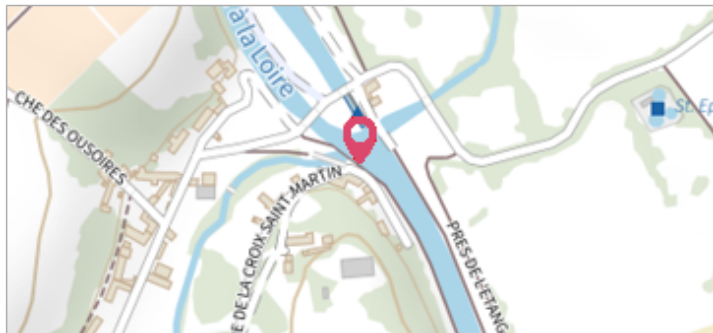
Photo du recensement d'origine

Commentaires : sur la facade d'une maison située en contre-bas de l'écluse de l'Étang . Les traits de crue sont situés de chaque coté d'une fenêtre .

Septembre 1866

Nature du repère : **Marque gravée**

État du repère : Mauvais
