Commune : CANDES-SAINT-MARTIN

Rivière : La Loire

## Port de Candès

## Avril 1913

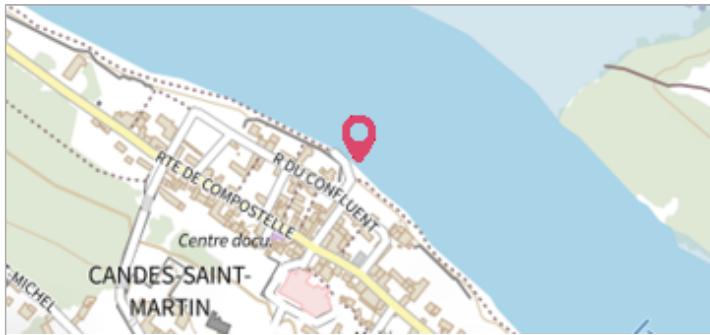
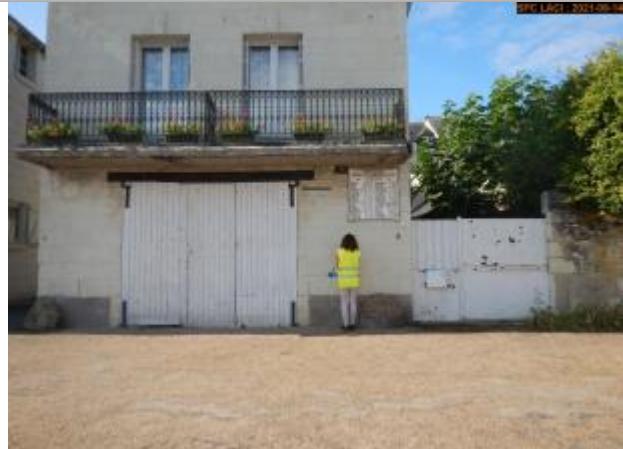
**Commentaires :** Sur la façade d'une maison sur le port de Candès. Nombreux traits de crue dont certains disparus ou illisibles. Certains sont aussi présents sur l'angle du mur du jardin public à proximité du fleuve. Ils étaient mentionnés sur le plan d'exposition au risque d'inondation réalisé par le DDE 37 en juin 1985. Visité le 14/09/2021

Vue du site en 2021

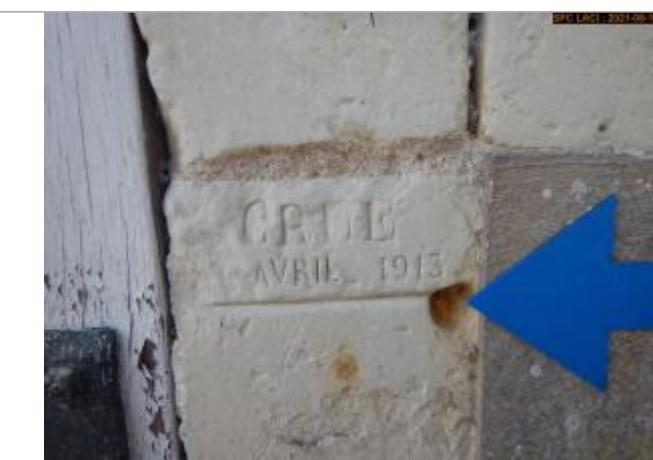
Nature du repère : Marque gravée

**Texte :** Crue avril 1913**Maximum de l'inondation :** Oui**Visibilité :** Oui**Pérennité :** Non renseigné**PHEC :** Non**État du repère :** Bon**Repère calculé :** Non

Vue du repère rapprochée en 2021
