Commune : **BERTHENAY**Rivière : **La Loire**

Unité de gestion : Loire-Cher-Indre**Code** : LCI_S_267**Date de mise à jour** : 16/02/2022**Auteur** : SPC LCI

Code : LCI_R_267_490**Date de mise à jour** :**Auteur** : SPC LCI

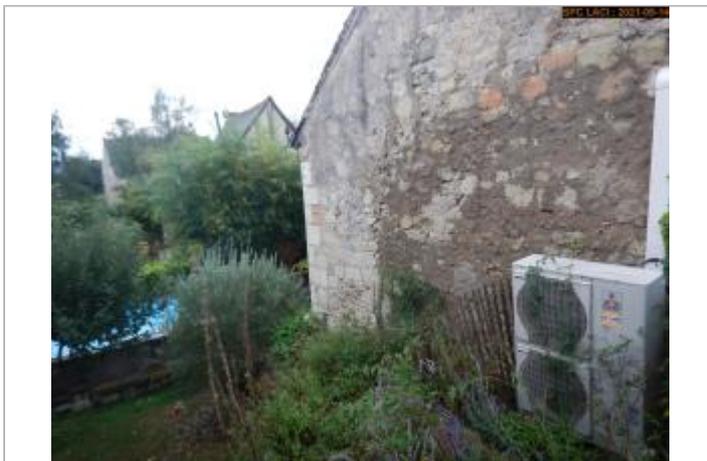
Vue du site en 2021

Commentaires : Au bourg, à 20 m à l'aval de l'église, sur le linteau d'une porte d'une maison en contre-bas de la levée. En 2021, la propriétaire étant absente, impossible d'accès au repère de crue.

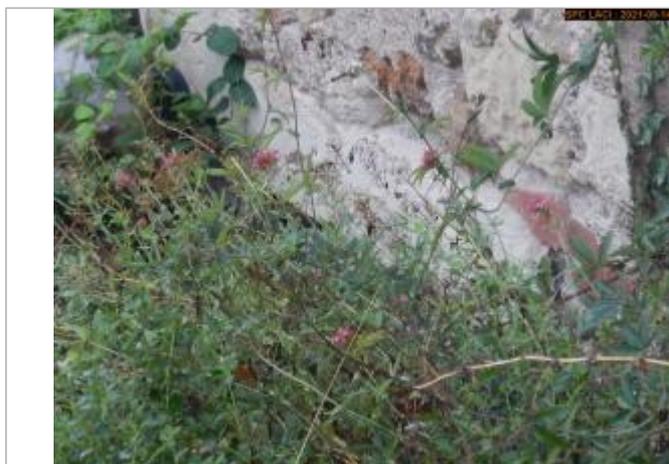
Vue du repère en 2021

Texte : Crue du 2 juin 1856**Maximum de l'inondation** : Oui**Visibilité** : Oui**État du repère** : Bon**Pérennité** : Longue**Repère calculé** : Non**PHEC** : Oui**SOURCE DE REPÉRAGE** : DDE 37 CATALOGUE DES REPÈRES DE CRUES -**Type de repérage** : Source bibliographique**Organisme** : DDE 37
