Commune : <b>HUISMES</b> <b>RD 7 à Cuzé</b>	Rivière : <b>La Loire</b>
<b>Commentaires :</b> A "Cuzé", le long de la RD 7, à l'angle amont de la façade d'une maison.		<b>2</b> Repère(s) sur le site

<b>GÉNÉRAL</b>	
<b>Unité de gestion :</b> Loire-Allier-Cher-Indre	<b>Date de mise à jour :</b> 25/08/2016
<b>Code :</b> LCI_S_281	<b>Auteur :</b> SPC LCI

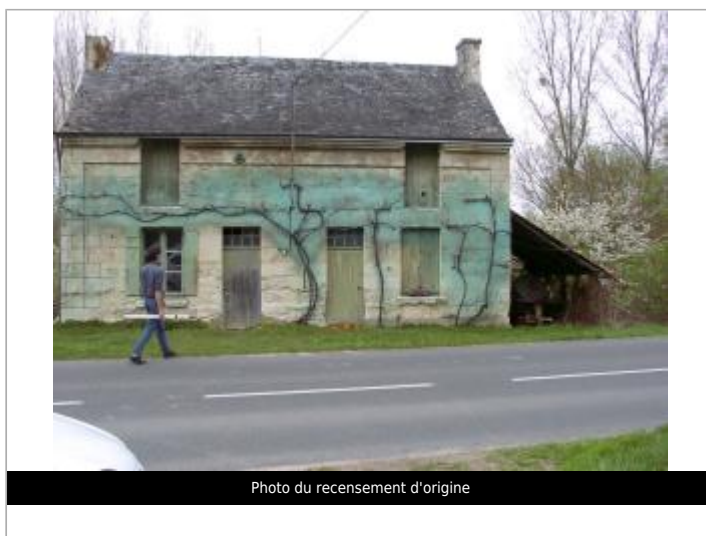
<b>31 Mai 1856</b> Nature de l'inondation : <b>Débordement de cours d'eau</b>	Altitude calculée de l'eau : <b>38.907 m</b> Nature du repère : <b>Marque gravée</b>
---	--	---

<b>MARQUE</b>	
<b>Maximum de l'inondation :</b> Oui	
<b>Visibilité :</b> Non renseigné	<b>État du repère :</b> Non renseigné
<b>Pérennité :</b> Non renseigné	<b>Repère calculé :</b> Non
<b>PHEC :</b> Non

<b>NIVELLEMENT D'ORIGINE</b>	
<b>Méthode :</b> Cheminement topographique	
<b>Organisme :</b> DIREN Centre	
<b>Référence nivelée :</b> Marque d'inondation	
<b>Description référence du repère :</b> marque de crue	
<b>Système altimétrique :</b> NGF IGN 1969 (système normal)	
<b>Altitude de la référence (en m) :</b> 38.907 m	
<b>Différence entre le niveau d'eau et la référence (en m) :</b> 0.000 m	
<b>Altitude calculée de l'eau (en m) :</b> 38.907 m
