Commune : CINQ-MARS-LA-PILE

Rivière : La Loire

**Proximité de l'église, au n°8****Commentaires :** Sur un mur le long de la rue principale, à l'amont immédiat de l'église. Ce repère est très proche du repère 300.**1**

**GÉNÉRAL****Unité de gestion :** Loire-Allier-Cher-Indre**Code :** LCI\_S\_299**Date de mise à jour :** 14/02/2022**Auteur :** SPC LCI

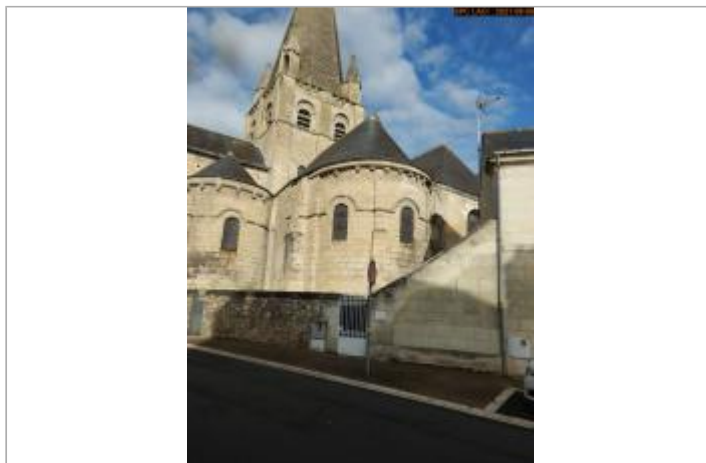
Vue du site en 2021

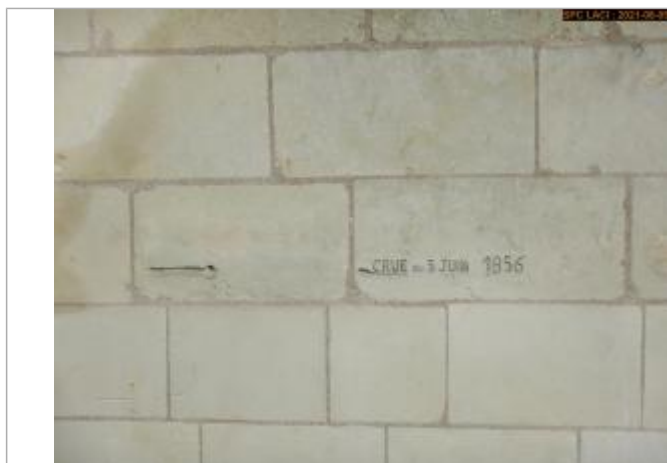
**3 juin 1856**Nature de l'inondation : **Débordement de cours d'eau**Altitude calculée de l'eau : **non déterminé**Nature du repère : **Marque gravée****GÉNÉRAL****Code :** LCI\_R\_299\_560**Date de mise à jour :****Auteur :** SPC LCI

Vue du repère en 2021

**MARQUE****Texte :** Crue du 3 juin 1856**Maximum de l'inondation :** Oui**Visibilité :** Oui**État du repère :** Bon**Pérennité :** Longue**Repère calculé :** Non**PHEC :** Oui**SOURCE DE REPÉRAGE :** DDE 37 CATALOGUE DES REPÈRES DE CRUES -**Type de repérage :** Source bibliographique**Organisme(s) :** DDE 37**NIVELLEMENT D'ORIGINE****Méthode :** Cheminement topographique**Organisme :** DDE 37**Référence nivelée :** Autre type de référence**Description référence du repère :** Autre type de référence**Système altimétrique :** NGF IGN 1969 (système normal)**Différence entre le niveau d'eau et la référence (en m) :** 1.200 m
