Commune : CINQ-MARS-LA-PILE

Rivière : La Loire

Proximité de l'église, au n°8

Code : LCI_S_300

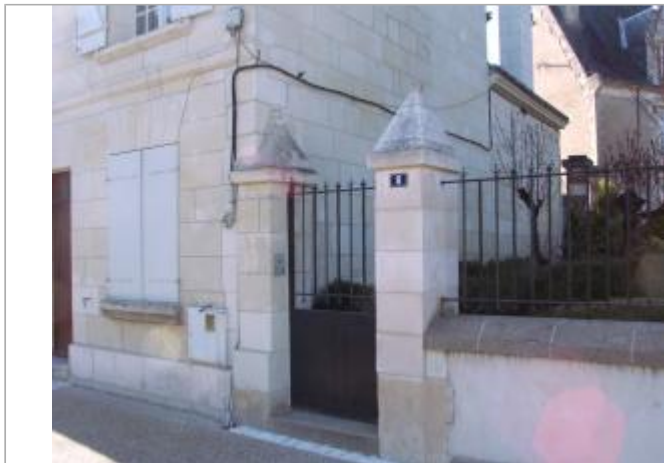
Commentaires : Sur le mur latéral de la maison au n° 8 de la rue principale, dans le jardin, à l'amont immédiat de l'église.

Photo du recensement d'origine
