Commune : **COTEAUX-SUR-LOIRE**Rivière : **La Loire****Ile en face du hameau de Planchoury****Commentaires :** Sur un bâtiment en ruine dans l'île en face du hameau de Planchoury. Les crues sont marquées sur le mur Est, sur le coté du porche dans le mur Est et sur le lintheau d'une porte dans le pignon nord.**5** Repère(s) sur le site**GÉNÉRAL****Unité de gestion :** Loire-Cher-Indre**Code :** LCI_S_320**Date de mise à jour :** 15/02/2022**Auteur :** SPC LCI

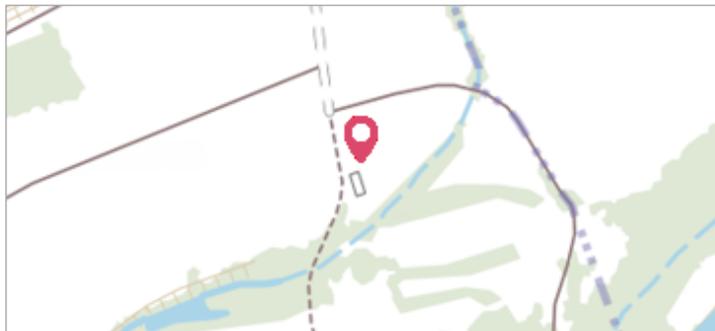
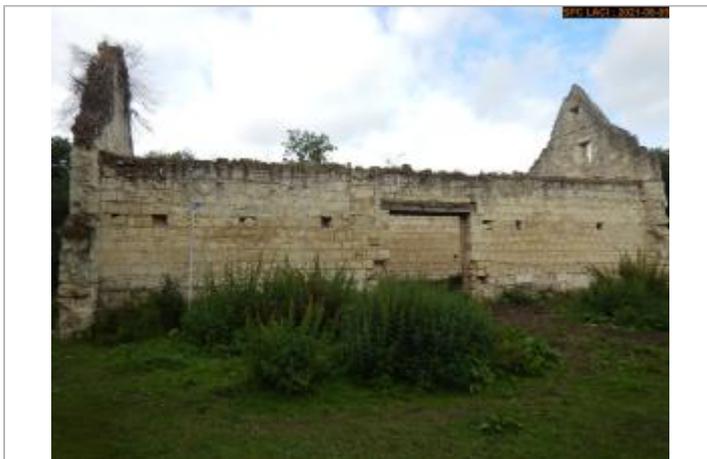
Vue du site en 2021

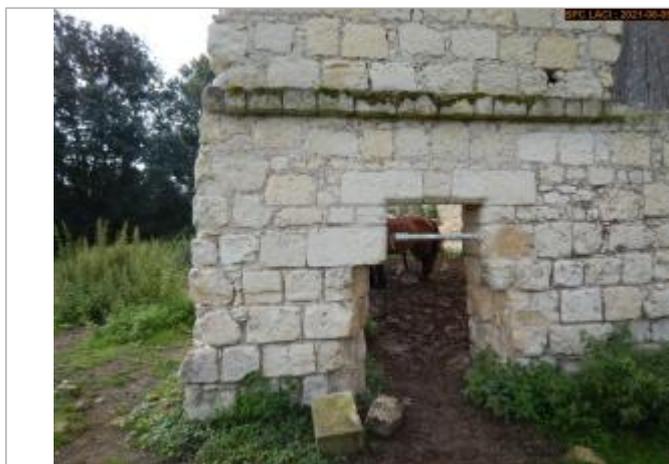
Vue du repère en 2021

MARQUE**Texte :** Crue du 25 octobre 1872**Maximum de l'inondation :** Oui**Visibilité :** Non**État du repère :** Bon**Pérennité :** Longue**Repère calculé :** Non**PHEC :** Non**SOURCE DE REPÉRAGE : ENQUÊTE ATLAS ZONES INONDABLES -****Type de repérage :** Source bibliographique**Organisme :** DIREN Centre**NIVELLEMENT D'ORIGINE****Méthode :** Cheminement topographique**Organisme :** DIREN Centre**Référence nivelée :** Marque d'inondation**Description référence du repère :** marque de crue**Système altimétrique :** NGF IGN 1969 (système normal)**Altitude de la référence (en m) :** 40.820 m**Différence entre le niveau d'eau et la référence (en m) :** 0.000 m**Altitude calculée de l'eau (en m) :** 40.82 m
