Commune : **COTEAUX-SUR-LOIRE**

## Ile en face du hameau de Planchoury

**Code :** LCI\_S\_320

## 25 octobre 1872

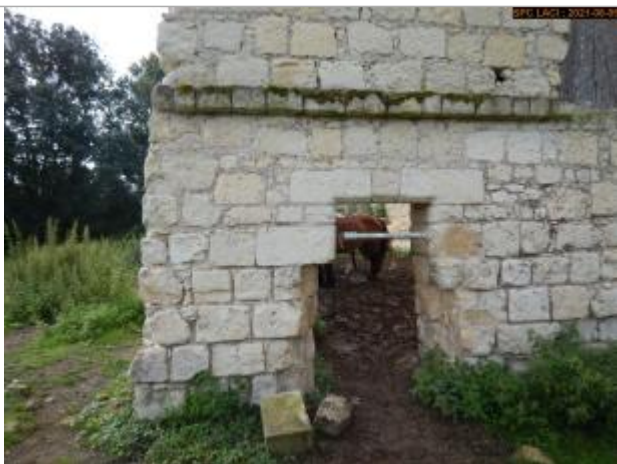
Nature du repère : **Marque gravée**

Vue du repère en 2021

**Texte :** Crue du 25 octobre 1872

**État du repère :** Bon
