Commune : **GIEN**Rivière : **La Loire****Eglise St Louis**

GÉNÉRAL**Unité de gestion :** Loire-Allier-Cher-Indre**Code :** LCI_S_382**Date de mise à jour :** 25/08/2016**Auteur :** SPC LCI

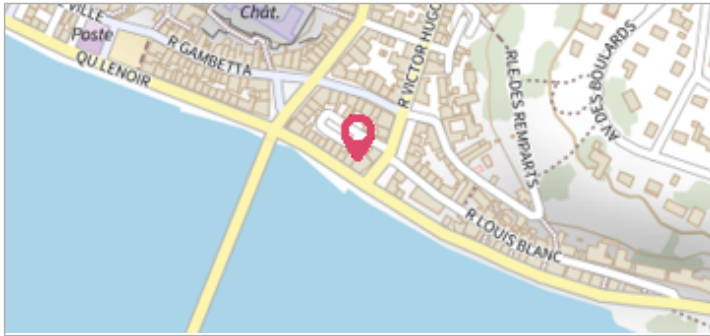
Repère(s) sur le site

Commentaires : Sur le pignon sud de l'église St Louis (à priori détruite durant la guerre), au dessus de la borne 28 M. Il y a peut être une erreur de date sur la crue d'Aout 1804 notée 1803 sur le document

**20 Octobre 1846**Altitude calculée de l'eau : **128.14 m**Nature de l'inondation : **Débordement de cours d'eau**Nature du repère : **Marque gravée****Commentaires :** Hauteur à l'échelle = 7.13 m**GÉNÉRAL****Code :** LCI_R_382_734**Date de mise à jour :****Auteur :** SPC LCI
