Commune : <b>GIEN</b>	Rivière : <b>La Loire</b>
<h2>Eglise St Louis</h2>

**Unité de gestion** : Loire-Allier-Cher-Indre  
**Code** : LCI\_S\_382      **Date de mise à jour** : 25/08/2016  
**Auteur** : SPC LCI

<h2>2 juin 1856</h2>	Altitude calculée de l'eau : <b>128.27 m</b>
Nature de l'inondation : <b>Débordement de cours d'eau</b>		Nature du repère : <b>Marque gravée</b>

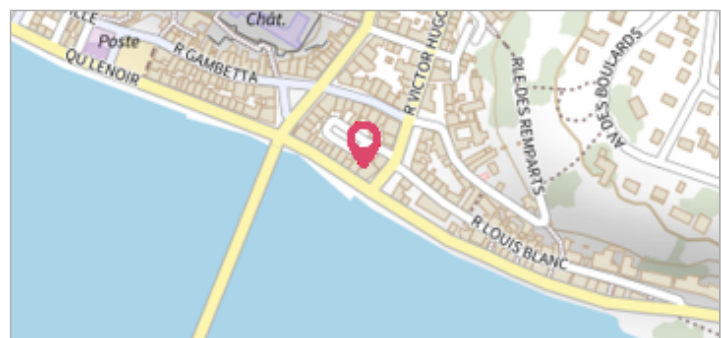
<b>Commentaires</b> : Sur le pignon sud de l'église St Louis (à priori détruite durant la guerre ), au dessus de la borne 28 M. Il y a peut être une erreur de date sur la crue d'Aout 1804 notée 1803 sur le document	5	Repère(s) sur le site
--	---	-----------------------
