Commune : **OREE D'ANJOU**Rivière : **La Loire****Amont du camping de Drain**

Code : LCI_S_535

Code : LCI_R_535_1029

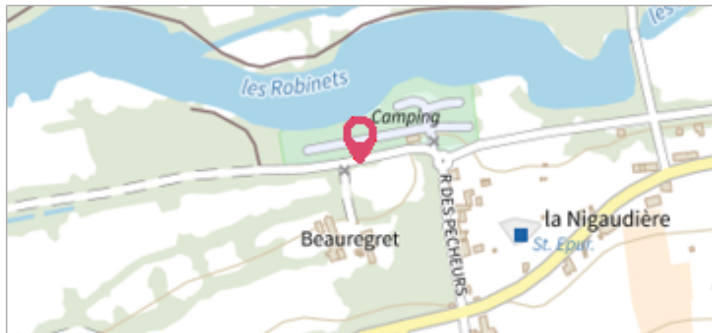
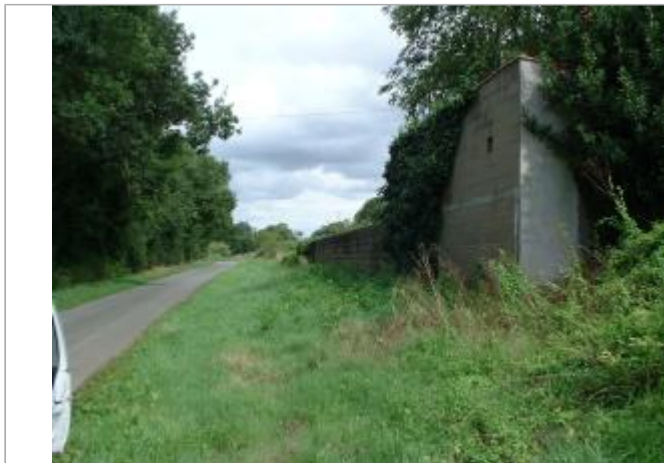
Commentaires : Sur le coté d'un bâtiment situé le long de la route , à 500 mètres environ à l'amont du camping .
 Nombreux traits de crue .Positionnement exact à vérifier

Photo du recensement d'origine
