Commune : **OREE D'ANJOU** | Rivière : **La Loire**

Amont du camping de Drain

Unité de gestion : Maine-Loire aval
Code : LCI_S_535 **Date de mise à jour :** 25/08/2016
Auteur : SPC LCI

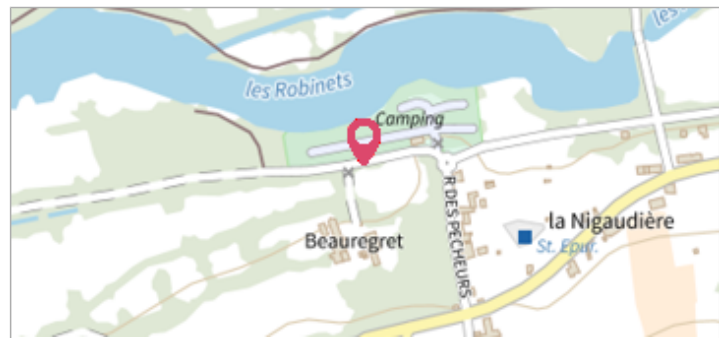
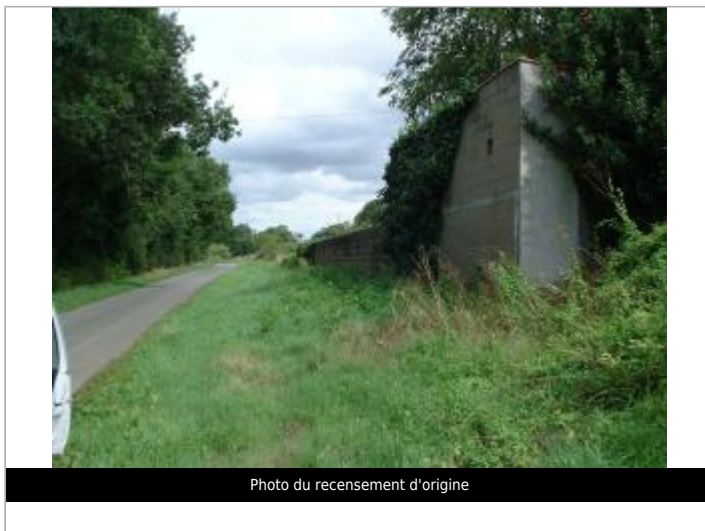
Commentaires : Sur le coté d'un bâtiment situé le long de la route , à 500 mètres environ à l'amont du camping .
 Nombreux traits de crue .Positionnement exact à vérifier

9 Repère(s) sur le site
