Commune : **OREE D'ANJOU** | Rivière : **La Loire**

Amont du camping de Drain

Unité de gestion : Maine-Loire aval
Code : LCI_S_535 **Date de mise à jour** : 25/08/2016
Auteur : SPC LCI

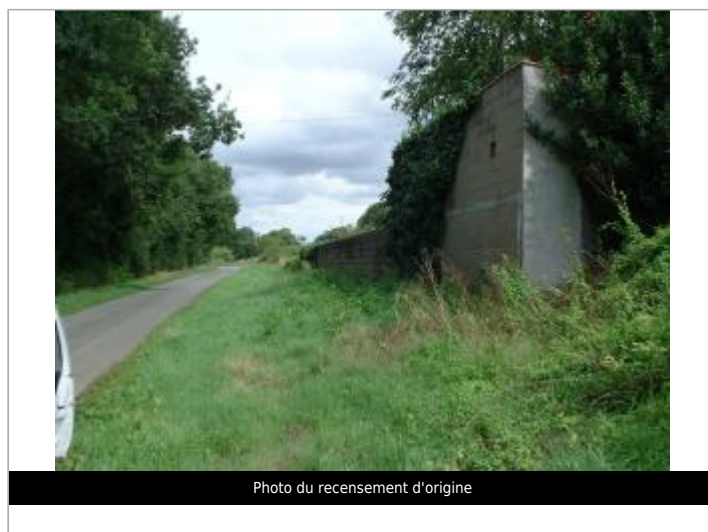
Commentaires : Sur le coté d'un bâtiment situé le long de la route , à 500 mètres environ à l'amont du camping .
 Nombreux traits de crue .Positionnement exact à vérifier
