Commune : ROCHEFORT-SUR-LOIRE

## Le Hardas

Rivière : La Loire

## 1<sup>er</sup> Décembre 1952

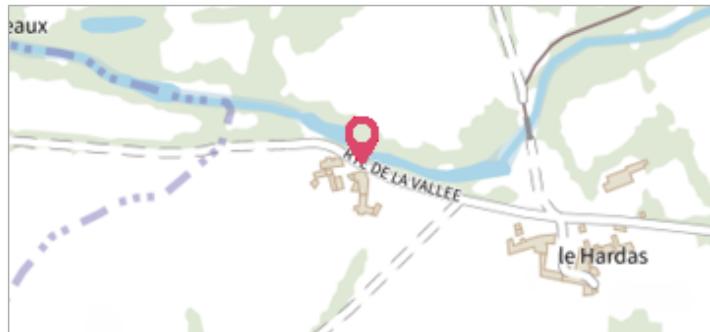
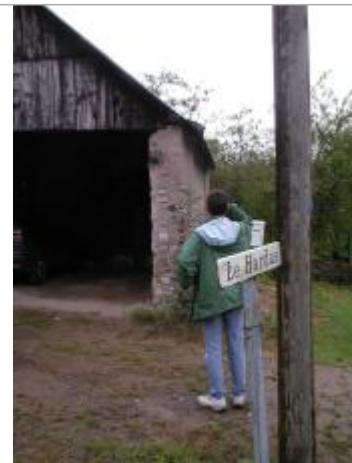
Photo du recensement d'origine

**Commentaires :** Au lieu dit "Le Hardas", sur un petit appenti faisant office de garage, à droite de l'entrée. Nombreuses marques. Enduit refait, laisses effacées entre aout 2001 et décembre 2003. zseuilgarage = 17.196.
