Commune : ROCHEFORT-SUR-LOIRE

Le Hardas

Rivière : La Loire

Unité de gestion : Maine-Loire aval**Code :** LCI_S_534**Date de mise à jour :** 20/10/2025**Auteur :** SPC LCI

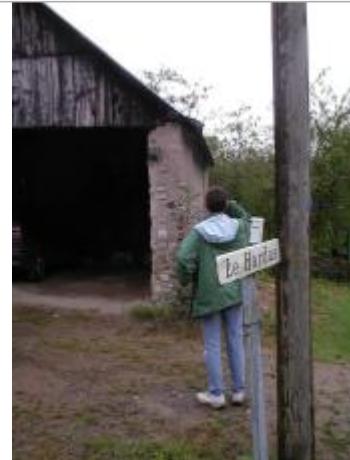
Photo du recensement d'origine

Commentaires : Au lieu dit "Le Hardas", sur un petit appenti faisant office de garage, à droite de l'entrée. Nombreuses marques. Enduit refait, laisses effacées entre aout 2001 et décembre 2003. zseuilgarage = 17.196.
