Commune : **ROCHEFORT-SUR-LOIRE**Rivière : **La Loire**

Le Hardas

Unité de gestion : Maine-Loire aval**Code** : LCI_S_534**Date de mise à jour** : 20/10/2025**Auteur** : SPC LCI

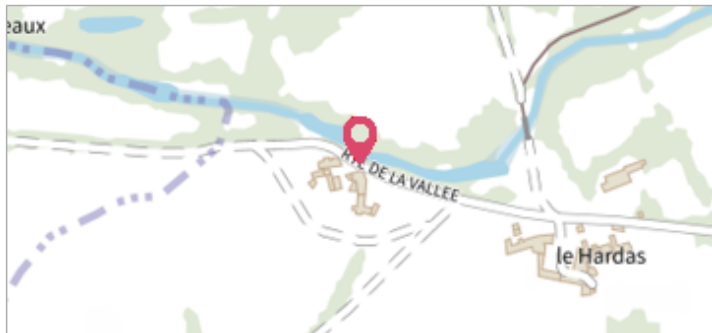
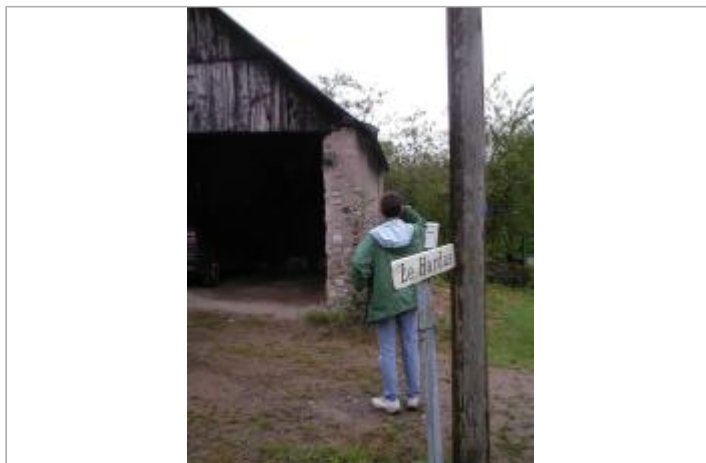
Photo du recensement d'origine

Commentaires : Au lieu dit "Le Hardas", sur un petit appenti faisant office de garage, à droite de l'entrée. Nombreuses marques. Enduit refait, laisses effacées entre aout 2001 et décembre 2003. zseuilgarage = 17.196.

Nature de l'inondation : **Débordement de cours d'eau**Altitude calculée de l'eau : **non déterminé**Nature du repère : **Marque gravée**

Maximum de l'inondation : Oui**Visibilité** : Non renseigné**État du repère** : Bon**Pérennité** : Non renseigné**Repère calculé** : Non**PHEC** : Non
