Commune : **CANDES-SAINT-MARTIN**Rivière : **La Loire****Port de Candes**

10 Repère(s) sur le site**GÉNÉRAL****Unité de gestion :** Vienne-Charente-Atlantique**Code :** LCI_S_249**Date de mise à jour :** 23/02/2022**Auteur :** SPC LCI

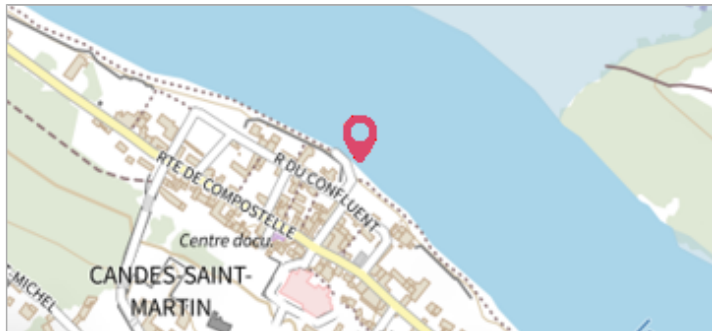
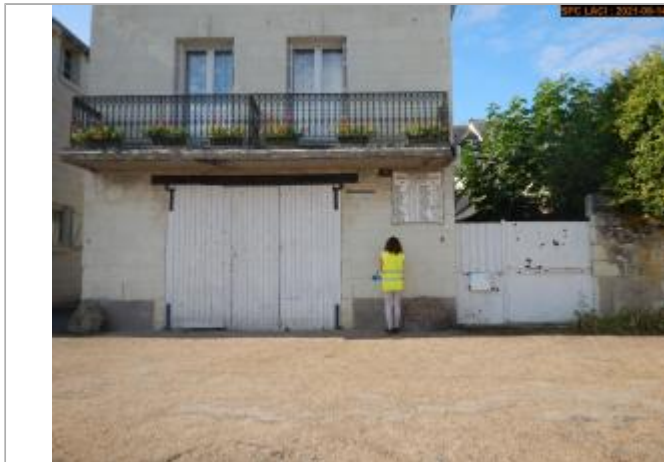
Commentaires : Sur la façade d'une maison sur le port de Candes. Nombreux traits de crue dont certains disparus ou illisibles. Certains sont aussi présents sur l'angle du mur du jardin public à proximité du fleuve. Ils étaient mentionnés sur le plan d'exposition au risque d'inondation réalisé par le DDE 37 en juin 1985. Visité le 14/09/2021

Vue du site en 2021
