Commune: CANDES-SAINT-MARTIN

Port de Candes

Code: LCI_S_249 Date de mise à jour: 23/02/2022

Code: LCI_R_249_1123

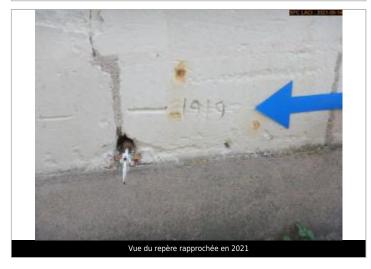
Altitude calculée de l'eau : 33.47 m

Nature du repère : Marque gravée

Texte: 1919

Visibilité : Oui État du repère : Non renseigné
