Commune : **CANDES-SAINT-MARTIN**Rivière : **La Loire**

## Port de Candès

## Décembre 1982

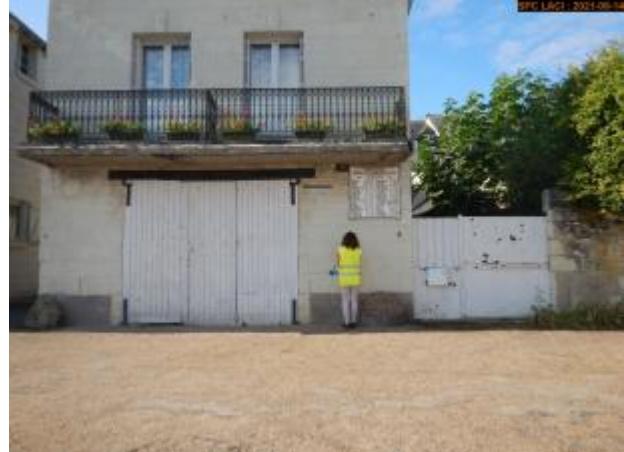
**Commentaires :** Sur la façade d'une maison sur le port de Candès. Nombreux traits de crue dont certains disparus ou illisibles. Certains sont aussi présents sur l'angle du mur du jardin public à proximité du fleuve. Ils étaient mentionnés sur le plan d'exposition au risque d'inondation réalisé par le DDE 37 en juin 1985. Visité le 14/09/2021

Vue du site en 2021

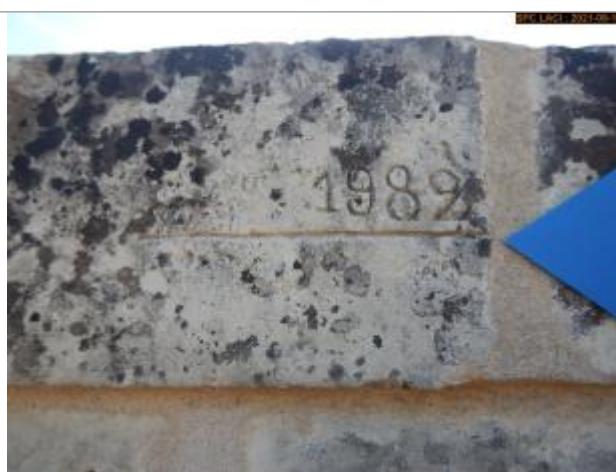
Nature de l'inondation : **Débordement de cours d'eau**Altitude calculée de l'eau : **33.42 m**Nature du repère : **Marque gravée**

Vue du repère rapprochée en 2021

**Texte :** 1982**Maximum de l'inondation :** Oui**Visibilité :** Oui**État du repère :** Non renseigné**Pérennité :** Non renseigné**Repère calculé :** Non**PHEC :** Non
