Commune : **CANDES-SAINT-MARTIN**Rivière : **La Loire**

## Port de Candes

## Décembre 1982

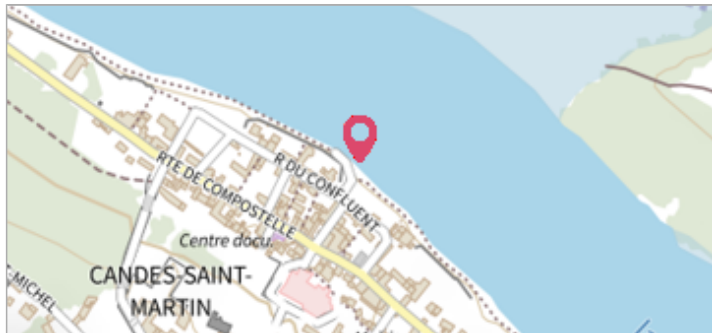
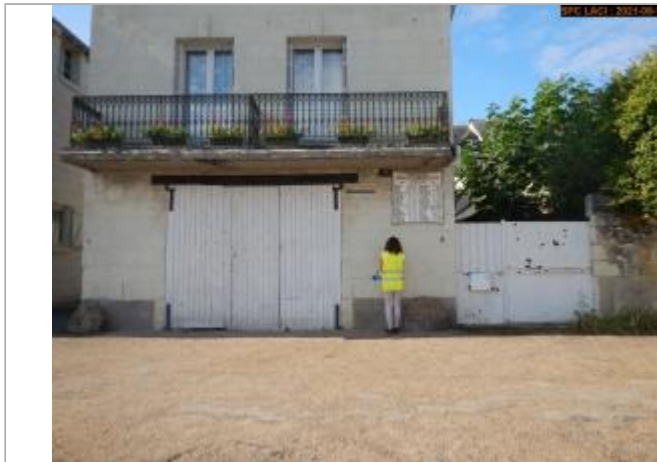
**Commentaires :** Sur la façade d'une maison sur le port de Candes. Nombreux traits de crue dont certains disparus ou illisibles. Certains sont aussi présents sur l'angle du mur du jardin public à proximité du fleuve. Ils étaient mentionnés sur le plan d'exposition au risque d'inondation réalisé par le DDE 37 en juin 1985. Visité le 14/09/2021

Vue du site en 2021

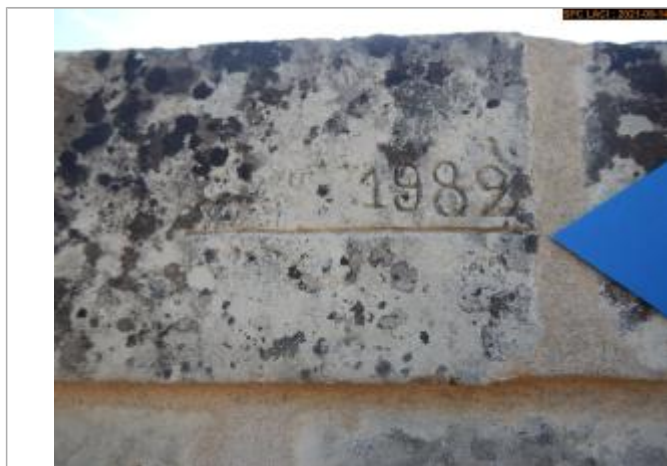
Nature de l'inondation : **Débordement de cours d'eau**Altitude calculée de l'eau : **33.42 m**Nature du repère : **Marque gravée**

Vue du repère rapprochée en 2021

**Texte :** 1982**Maximum de l'inondation :** Oui**Visibilité :** Oui**État du repère :** Non renseigné**Pérennité :** Non renseigné**Repère calculé :** Non**PHEC :** Non
