Commune : BEFFES

Ecluse de Beffes

Rivière : La Loire

Repère(s) sur le site

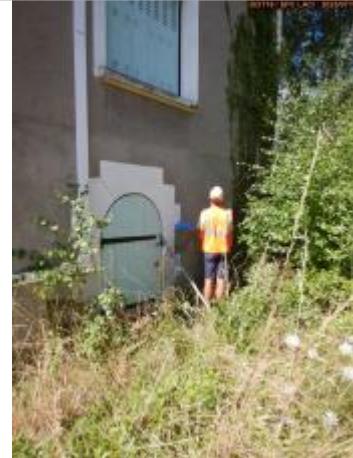
Vue du site

Commentaires : A l'écluse de Beffes , sur la face aval. La crue de 1846 est marquée à l'angle de la maison et sur le coté de la porte du sous-sol. Il existe un delta entre ces cotes donc on a conservé qu'une altitude moyenne. Cote un peu faible

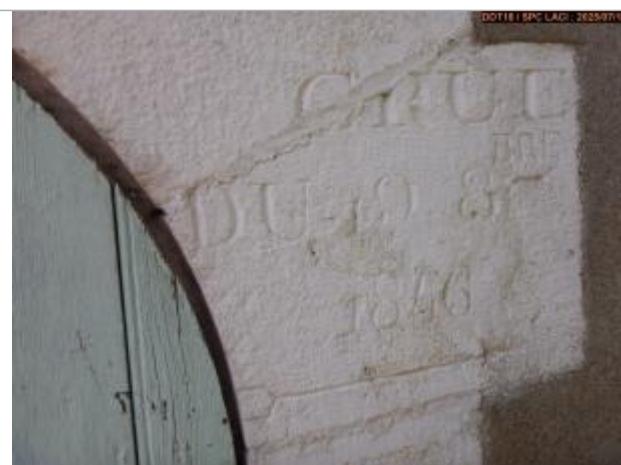
Nature du repère : Marque gravée

Vue du repère côté montant droit porte

MARQUE**Maximum de l'inondation :** Oui**Visibilité :** Oui**Pérennité :** Longue**PHEC :** Non**État du repère :** Bon**Repère calculé :** Non**SOURCE DE REPÉRAGE : VISITE DE TERRAIN -****Type de repérage :** Source bibliographique**Organisme :** DIREN Centre**NIVELLEMENT D'ORIGINE****Méthode :** Cheminement topographique**Organisme :** DIREN Centre**Référence nivelée :** Marque d'inondation**Description référence du repère :** marque de crue**Système altimétrique :** NGF IGN 1969 (système normal)**Altitude de la référence (en m) :** 164.680 m**Différence entre le niveau d'eau et la référence (en m) :** 0.000 m**Altitude calculée de l'eau (en m) :** 164.68 m
