Commune : **COUARGUES** | Rivière : **La Loire**

RD187, Les Vallées

Unité de gestion : Loire-Allier-Cher-Indre
Code : LCI_S_146 **Date de mise à jour :** 25/08/2016
Auteur : SPC LCI

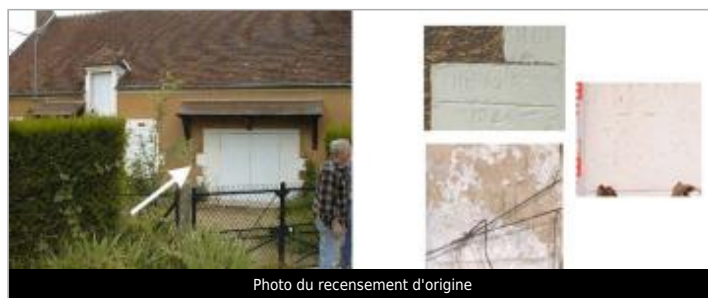
Photo du recensement d'origine

Commentaires : aux "Vallées", sur la facade d'une maison située à l'amont du hameau, sur la D187 .Il y a 3 repères , chacun au niveau d'une porte différente

27 septembre 1866 Altitude calculée de l'eau : **154.31 m**

Nature de l'inondation : **Débordement de cours d'eau** Nature du repère : **Marque gravée**
