Commune : **COUARGUES**Rivière : **La Loire**

## Ferme de la Métairie d'en bas

**Unité de gestion :** Loire-Allier-Cher-Indre**Code :** LCI\_S\_680**Date de mise à jour :** 25/08/2016**Auteur :** SPC LCI

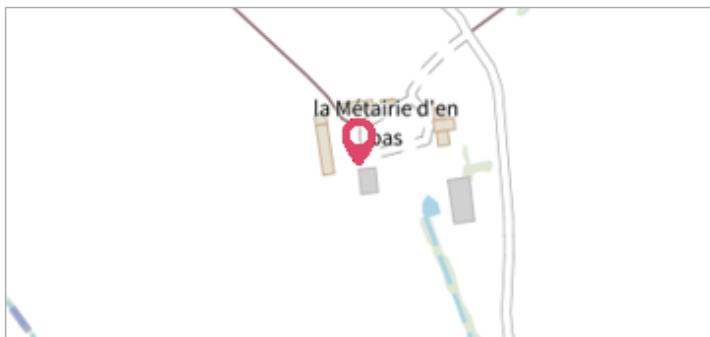
Photo du recensement d'origine

**Commentaires :** à la ferme de "la Métairie d'en bas" . Les repères sont gravés sur le montant droit de la porte charretière.Existence signalée par l'association des amis du musée de Cosnes . Une date à voir sur place
