Commune : **LA CROIX-EN-TOURAIN**Rivière : **Le Cher****Maison éclusière de l'écluse de Bléré****Commentaires** : Ce site se trouve sur la façade de la maison éclusière de l'écluse de Bléré, sur le mur intérieur du porche central et pour les crues plus récentes et moins fortes, l'escalier menant au porche de l'édifice.**4** Repère(s) sur le site**GÉNÉRAL****Unité de gestion** : Loire-Allier-Cher-Indre**Code** : LCI_S_692**Date de mise à jour** : 09/02/2024**Auteur** : SPC LCI

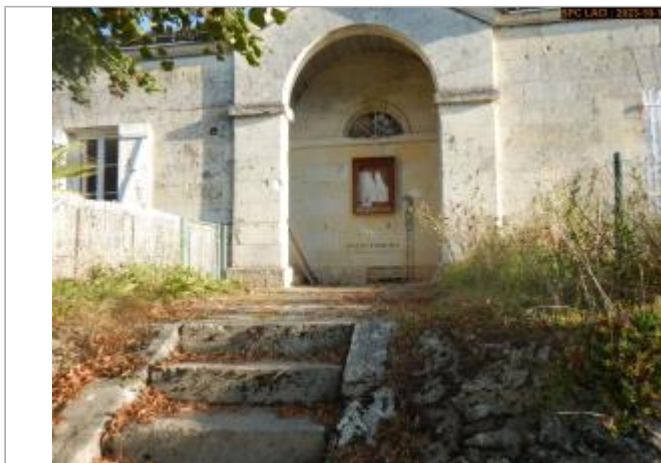
Vue du site en 2023

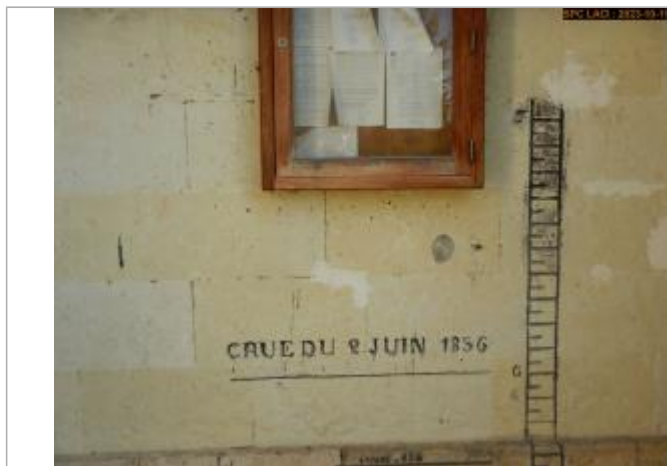
Nature de l'inondation : **Débordement de cours d'eau**Altitude calculée de l'eau : **57.48 m**Nature du repère : **Marque gravée****Commentaires** : Ce repère de crue est une marque gravée, il est constitué d'un trait et d'un écrit. Il est situé sur le mur en pierre de calcaire en dessus du coffre pour les petites annonces et à gauche de l'échelle limnimétrique.**GÉNÉRAL****Code** : LCI_R_692_1352**Date de mise à jour** :**Auteur** : SPC LCI

MARQUE**Texte** : CRUE DU 2 JUIN 1856**Maximum de l'inondation** : Oui**Visibilité** : Oui**État du repère** : Bon**Pérennité** : Longue**Repère calculé** : Non**PHEC** : Non**SOURCE DE REPÉRAGE : PROFILS DE LOIRE -****Type de repérage** : Source bibliographique**Organisme(s)** : Service spécial Loire**NIVELLEMENT D'ORIGINE****Méthode** : Cheminement topographique**Organisme** : IGN**Référence nivelée** : Marque d'inondation**Description référence du repère** : marque de crue**Système altimétrique** : NGF IGN 1969 (système normal)**Altitude de la référence (en m)** : 57.480 m**Différence entre le niveau d'eau et la référence (en m)** : 0.000 m**Altitude calculée de l'eau (en m)** : 57.48 m

Vue du repère en 2023
