Commune : **DIGOIN**Rivière : **La Loire**

Pont canal de Digoin, amont de la culée

Unité de gestion : Loire-Allier-Cher-Indre**Code :** LCI_S_764**Date de mise à jour :** 28/03/2023**Auteur :** SPC LCI

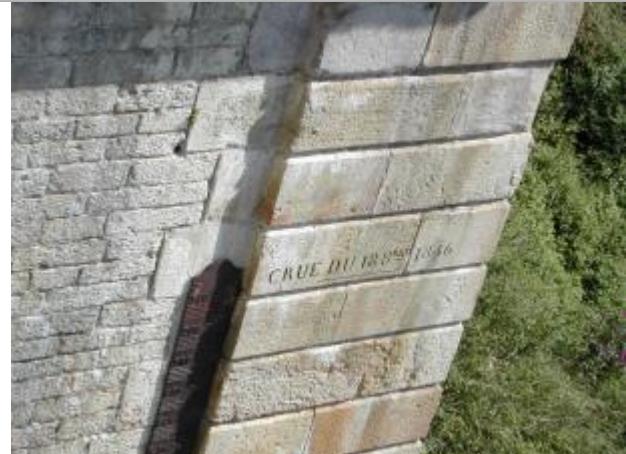
Photo du recensement d'origine

Commentaires : Sur l'amont de la culée du pont canal de Digoin.

L'échelle de crue est en mauvais état mais la marque gravée de la crue de 1846 est toujours présente.

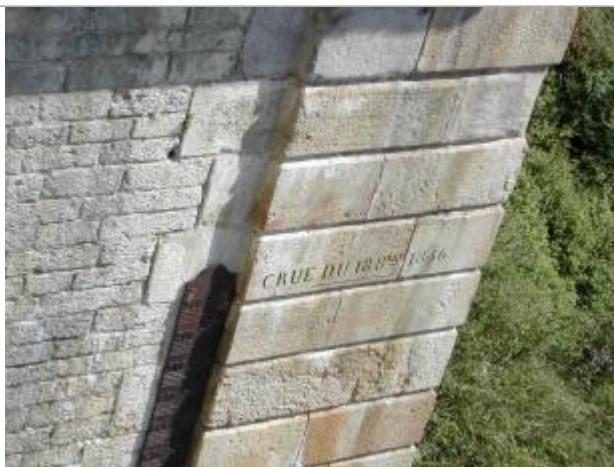
Photo du recensement d'origine

18 Octobre 1846

Nature de l'inondation : **Débordement de cours d'eau****Commentaires :** Hauteur à l'échelle = 7.5 mAltitude calculée de l'eau : **231.7 m**Nature du repère : **Marque gravée**

Texte : Crue du 18 octobre 1846**Maximum de l'inondation :** Oui**Visibilité :** Oui**État du repère :** Bon**Pérennité :** Longue**Repère calculé :** Non**PHEC :** Non
