Commune : **BOU**Rivière : **La Loire****24, rue des Varennes****Commentaires :** Sur le coté du porche d'une maison située au n°24 rue des Varennes.**2**

**GÉNÉRAL****Unité de gestion :** Loire-Allier-Cher-Indre**Code :** LCI\_S\_784**Date de mise à jour :** 25/08/2016**Auteur :** SPC LCI

**2 Juin 1856**Altitude calculée de l'eau : **100.574 m**Nature de l'inondation : **Débordement de cours d'eau**Nature du repère : **Marque gravée****Commentaires :** Environ 0.8 m au-dessus du sol.

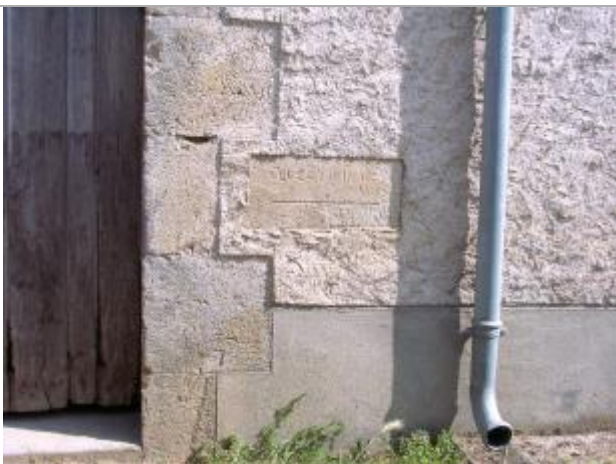
Vue de situation du repère

**MARQUE****Maximum de l'inondation :** Oui**Visibilité :** Non renseigné**État du repère :** Bon**Pérennité :** Non renseigné**Repère calculé :** Non**PHEC :** Non**SOURCE DE REPÉRAGE : VISITE DE TERRAIN -****Type de repérage :** Source bibliographique**Organisme :** DIREN Centre**NIVELLEMENT D'ORIGINE****Méthode :** Cheminement topographique**Organisme :** Géomètre (cabinet)**Référence nivelée :** Marque d'inondation**Description référence du repère :** marque de crue**Système altimétrique :** NGF IGN 1969 (système normal)**Altitude de la référence (en m) :** 100.574 m**Différence entre le niveau d'eau et la référence (en m) :** 0.000 m**Altitude calculée de l'eau (en m) :** 100.574 m
