Commune: NOIZAY

La Rochère

Code: LCI S 848 **Date de mise à jour :** 14/02/2022

Code: LCI_R_848_1640

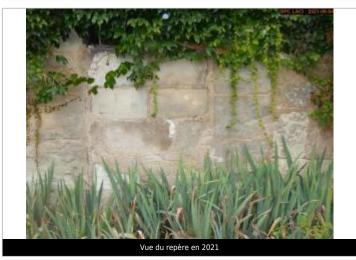
Commentaires : Sur la façade d'une grange, face à la Cisse , au niveau du carrefour de la D1 et de la route de la Bésardière, au lieu dit "La Rochère". Ce repère est en très mauvais état.

Nature du repère : Marque gravée

Référence nivelée : Marque d'inondation

Description référence du repère : marque de crue Système altimétrique : NGF IGN 1969 (système normal)

Altitude de la référence (en m): 53.130 m

Texte: Texte ilisible

Visibilité: Oui État du repère : Mauvais Pérennité: Moyenne Repère calculé: Non
