Commune : **BLOIS** | Rivière : **La Loire**

## Pont St-Gabriel

**11** Repère(s) sur le site

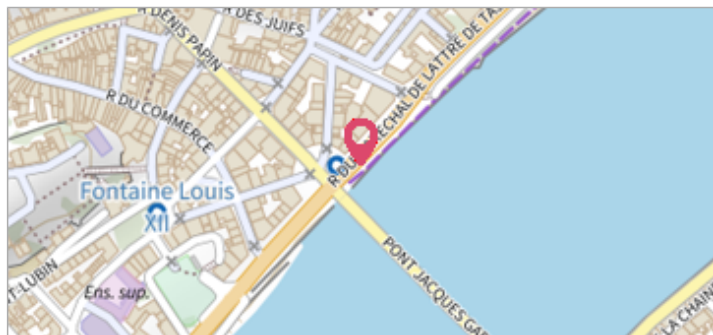
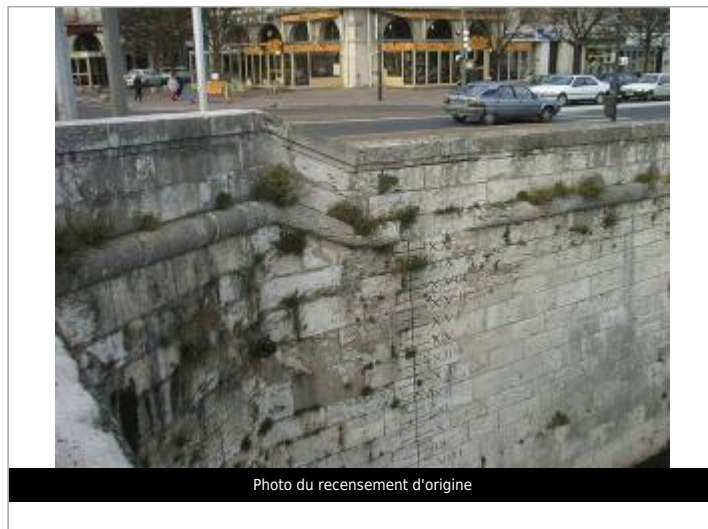
**Commentaires :** Sur la culée RD, face amont, du pont de BLOIS, à coté de l'échelle historique. Très nombreux traits de crue. Les cotes sont dans le système IGN 69. Certains traits ne sont pas nivelés et représentés sur le profil de Loire..
