Commune : **LANGEAIS**Rivière : **La Loire****Pont de Langeais, Totem de crues**

**3** Repère(s) sur le site**GÉNÉRAL****Unité de gestion :** Loire-Allier-Cher-Indre**Code :** LCI\_S\_796**Date de mise à jour :** 14/02/2022**Auteur :** SPC LCI

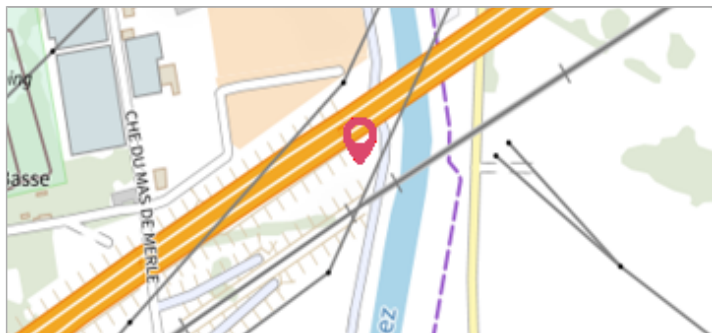
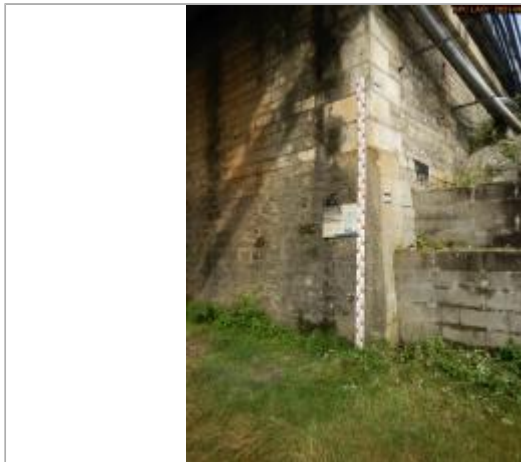
**Commentaires :** Les trois repères de crues se trouvent sur le pied droit de la culée face amont rive droite du pont de Langeais de la route D57 sur la Loire. Un totem de crues composé d'une échelle, d'un panneau d'information et de 3 repères de crues. Ces nouveaux repères normalisés ont été placés au niveau de ces anciens repères moins visibles.

Vue du site en 2021

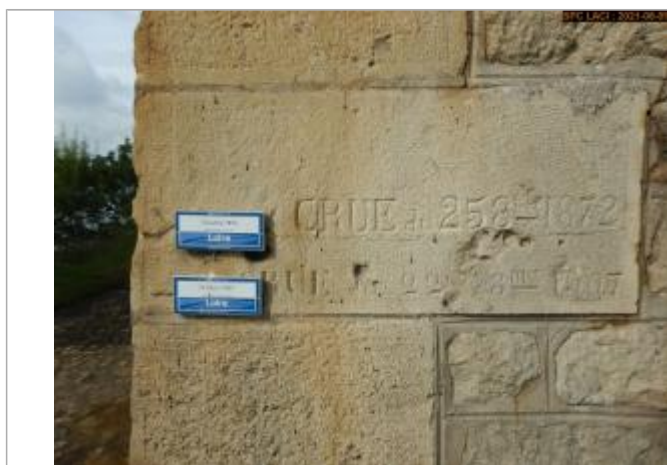
Nature de l'inondation : **Débordement de cours d'eau**Altitude calculée de l'eau : **41.776 m**Nature du repère : **Marque gravée****GÉNÉRAL****Code :** LCI\_R\_796\_1757**Date de mise à jour :****Auteur :** SPC LCI

Vue du repère en 2021

**MARQUE****Texte :** Octobre 1872**Maximum de l'inondation :** Oui**Visibilité :** Oui**État du repère :** Bon**Pérennité :** Longue**Repère calculé :** Non**PHEC :** Non**SOURCE DE REPÉRAGE : BASE DE DONNÉES NIVELLEMENT IGN -****Type de repérage :** Source bibliographique**Organisme(s) :** IGN**NIVELLEMENT D'ORIGINE****Méthode :** Cheminement topographique**Organisme :** IGN**Commentaires sur le nivellement :** Point d'appui :V.F.R3 - 105 - IV**Référence nivelée :** Marque d'inondation**Description référence du repère :** marque de crue**Système altimétrique :** NGF IGN 1969 (système normal)**Altitude de la référence (en m) :** 41.776 m**Différence entre le niveau d'eau et la référence (en m) :** 0.000 m**Altitude calculée de l'eau (en m) :** 41.776 m
