Commune : **LANGEAIS**Rivière : **La Loire****Pont de Langeais, Totem de crues**

3 Repère(s) sur le site**GÉNÉRAL****Unité de gestion :** Loire-Allier-Cher-Indre**Code :** LCI_S_796**Date de mise à jour :** 14/02/2022**Auteur :** SPC LCI

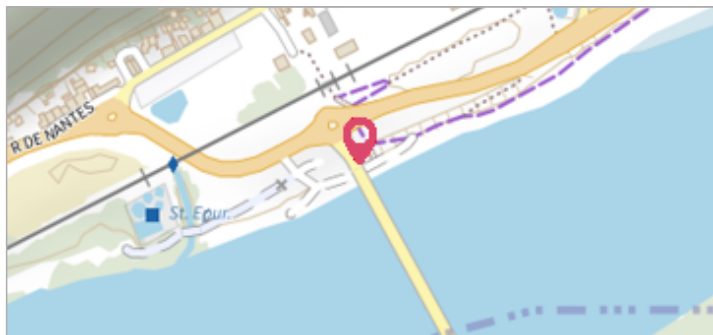
Vue du site en 2021

Commentaires : Les trois repères de crues se trouvent sur le pied droit de la culée face amont rive droite du pont de Langeais de la route D57 sur la Loire. Un totem de crues composé d'une échelle, d'un panneau d'information et de 3 repères de crues. Ces nouveaux repères normalisés ont été placés au niveau de ces anciens repères moins visibles.

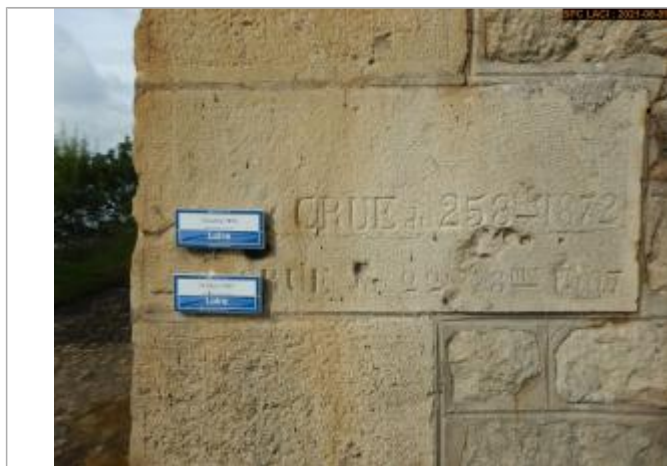
Vue du repère en 2021

Nature de l'inondation : **Débordement de cours d'eau**Altitude calculée de l'eau : **41.669 m**Nature du repère : **Marque gravée****GÉNÉRAL****Code :** LCI_R_796_1758**Date de mise à jour :****Auteur :** SPC LCI

MARQUE**Texte :** Octobre 1907**Maximum de l'inondation :** Oui**Visibilité :** Oui**État du repère :** Bon**Pérennité :** Longue**Repère calculé :** Non**PHEC :** Non**SOURCE DE REPÉRAGE : BASE DE DONNÉES NIVELLEMENT IGN -****Type de repérage :** Source bibliographique**Organisme(s) :** IGN**NIVELLEMENT D'ORIGINE****Méthode :** Cheminement topographique**Organisme :** IGN**Commentaires sur le nivellement :** Point d'appui :V.F.R3 - 105 - III**Référence nivelée :** Marque d'inondation**Description référence du repère :** marque de crue**Système altimétrique :** NGF IGN 1969 (système normal)**Altitude de la référence (en m) :** 41.669 m**Différence entre le niveau d'eau et la référence (en m) :** 0.000 m**Altitude calculée de l'eau (en m) :** 41.669 m
