Commune : **LANGEAIS**Rivière : **La Loire****Pont de Langeais, Totem de crues**

**3** Repère(s) sur le site**GÉNÉRAL****Unité de gestion :** Loire-Allier-Cher-Indre**Code :** LCI\_S\_796**Date de mise à jour :** 14/02/2022**Auteur :** SPC LCI

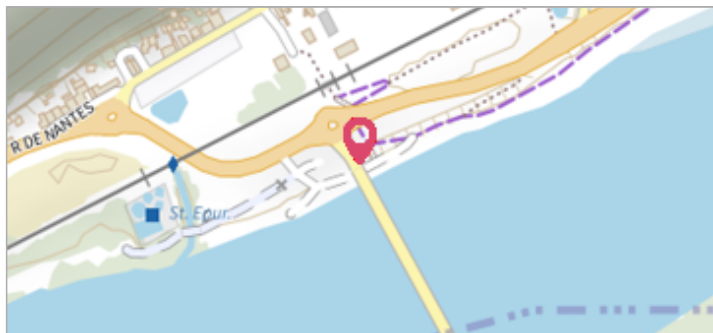
**Commentaires :** Les trois repères de crues se trouvent sur le pied droit de la culée face amont rive droite du pont de Langeais de la route D57 sur la Loire. Un totem de crues composé d'une échelle, d'un panneau d'information et de 3 repères de crues. Ces nouveaux repères normalisés ont été placés au niveau de ces anciens repères moins visibles.

Vue du site en 2021
