Commune : **COTEAUX-SUR-LOIRE** | Rivière : **La Loire**

## Ile en face du hameau de Planchoury

**5** Repère(s) sur le site

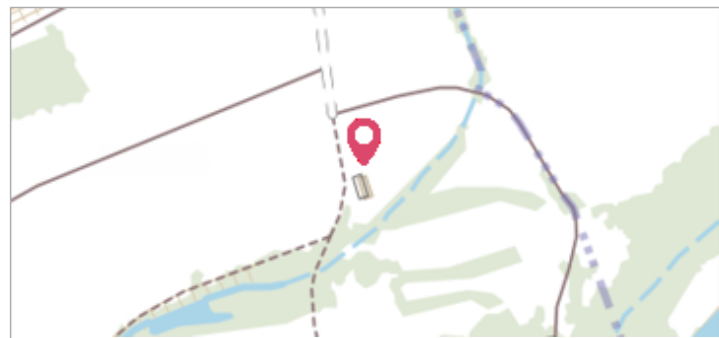
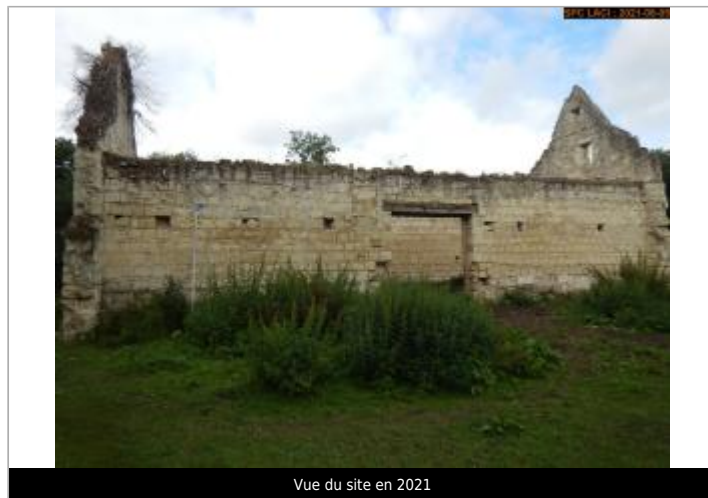
**Commentaires :** Sur un bâtiment en ruine dans l'île en face du hameau de Planchoury. Les crues sont marquées sur le mur Est, sur le coté du porche dans le mur Est et sur le lintheau d'une porte dans le pignon nord.

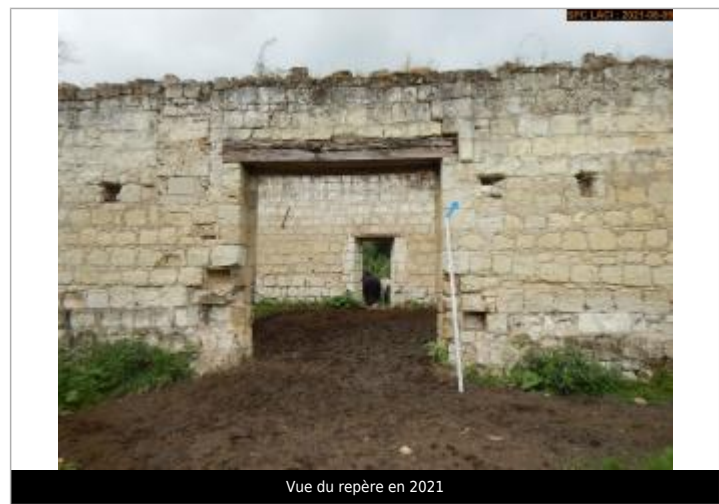
**23 Octobre 1846** Altitude calculée de l'eau : **41.82 m**

Nature de l'inondation : **Débordement de cours d'eau** Nature du repère : **Marque gravée**

**Texte :** Crue du 23 Octobre 1846  
**Maximum de l'inondation :** Oui  
**Visibilité :** Non **État du repère :** Moyen  
**Pérennité :** Longue **Repère calculé :** Non  
**PHEC :** Non
